# SZALATNAK KÖZSÉG ÉRTÉKLELTÁRA

KÉSZÍTETTE: HAJDU CSABA TELEPÜLÉSI FŐÉPÍTÉSZ, OKLEVELES TELEPÜLÉSTERVEZŐ  
TT-02-1503

# **HELYI VÉDETTSÉGRE JAVASOLT ÉPÍTMÉNYEK**

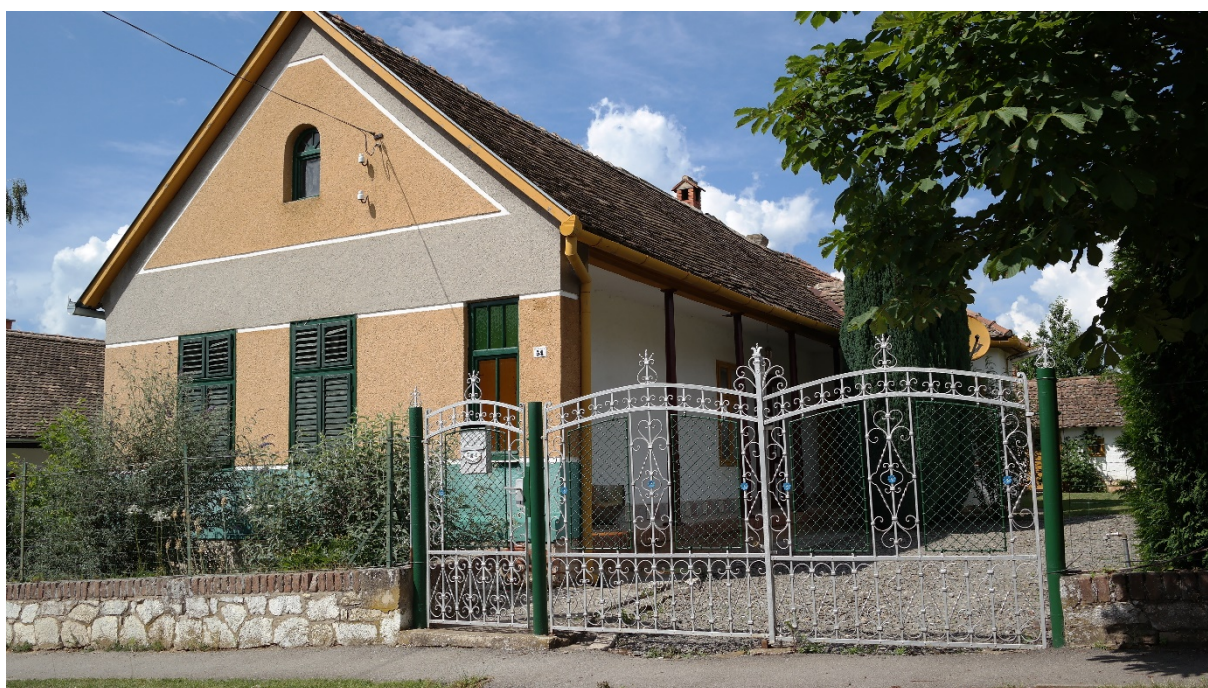
| <b>HV-01</b> |

| <b>VÉDENDŐ ÉRTÉKEK</b> | <b>KORREKCIÓS JAVASLATOK</b> |
|---|---|
| A lakóépület tömege, nyílásrendje, tornácos rendje, építéskori nyílászárói és zsalugátere.<br>Az utcai kovácsoltvas kerítéskapu. | Az épület kitűnő állapotban van, beavatkozás nem szükséges. |

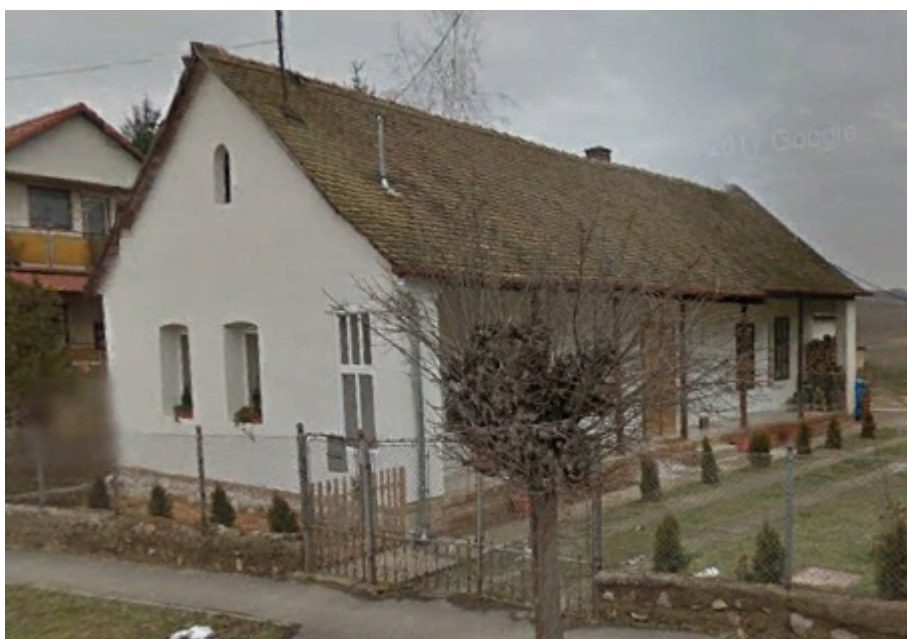
| <b>HV-02</b> |

| <b>VÉDENDŐ ÉRTÉKEK</b> | <b>KORREKCIÓS JAVASLATOK</b> |
|---|---|
| A lakóépület tömege, tornácos rendje, nyílásrendje építéskori nyílászárói, tornácoszlopai. | Az épület jó állapotban van, csak kisebb karbantartási munkákat kell rajta elvégezni.<br>Az utcai szobaablakokat szükséges az eredeti ablakokhoz hasonló osztású ablakokra kicserélni. Árnyékolóként zsalugáter alkalmazása javasolt. A nyílászárók mintáiként más, a településen még fennmaradt eredeti nyílászárókat szükséges alapul venni. |

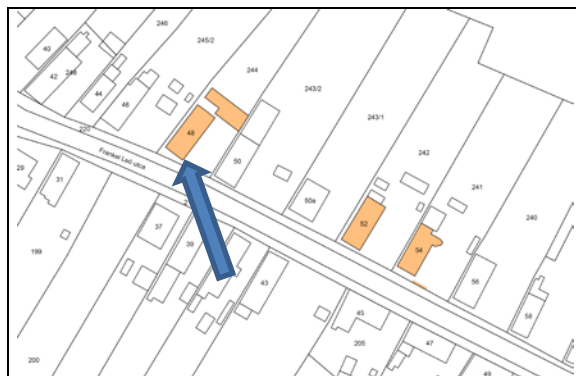
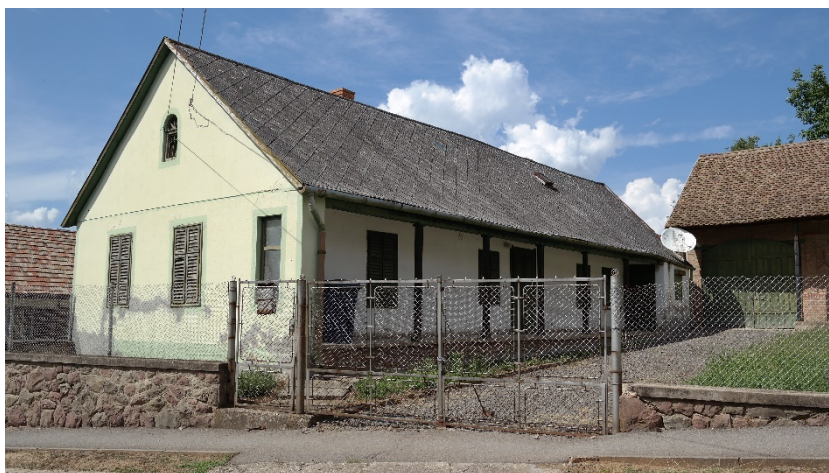
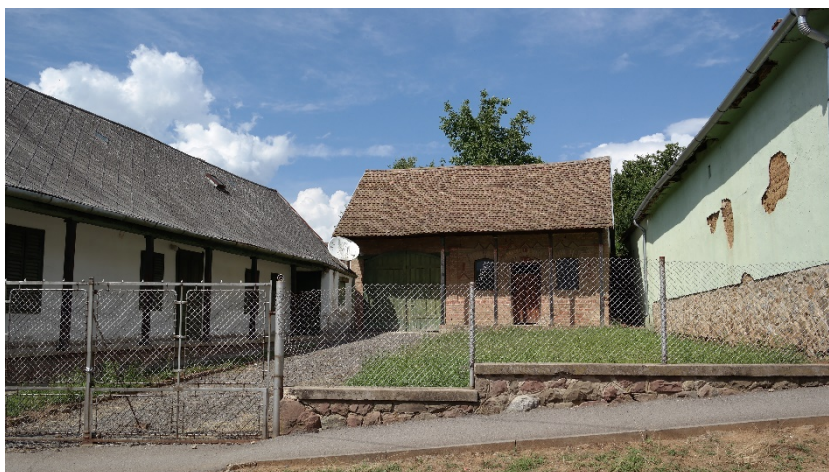
| <b>HV-03</b> | |

| <b>VÉDENDŐ ÉRTÉKEK</b> | <b>KORREKCIÓS JAVASLATOK</b> |
|---|---|
| <p>A lakóépület tömege, nyílásrendje, tornácos rendje, tornácoszlopai, építéskori nyílászárói.</p> <p>A gazdasági épület tömege, nyílásrendje, tornácos rendje építéskori nyílászárói és téglarchitektúrás homlokzata.</p> | <p>Az épületgyűttes általános felújításra szorul. Szükséges a síkpala héjazatot égetett cserép héjazatra cserélni, valamint egységes visszafogott színezéssel ellátni a homlokzatot.</p> |

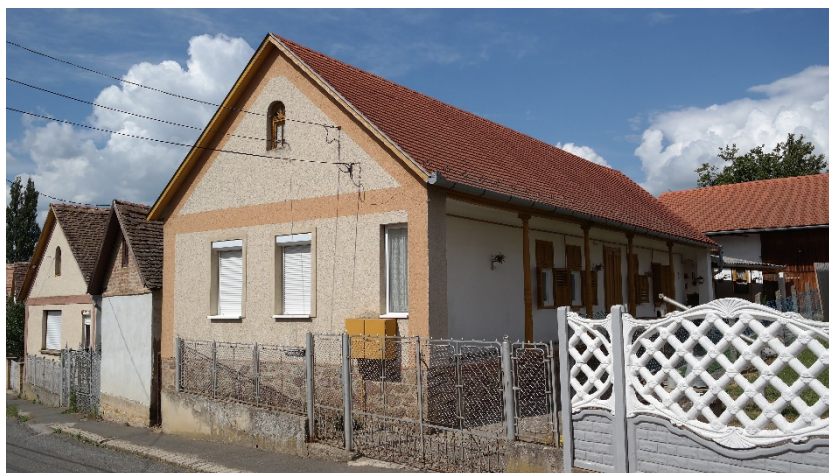
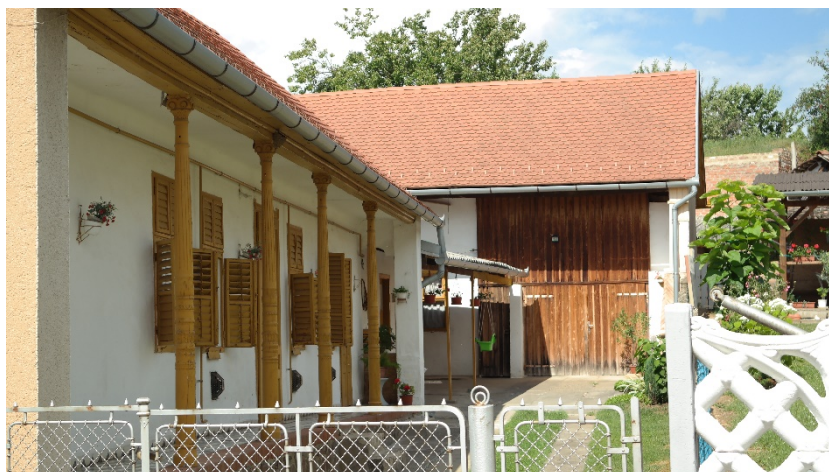
| <b>HV-04</b> |

| <b>VÉDENDŐ ÉRTÉKEK</b> | <b>KORREKCIÓS JAVASLATOK</b> |
|---|---|
| <p>A lakóépület tömege, tornácos rendje, nyílásrendje, tornácoszlopai és az építéskori nyílászárói.</p> <p>A lakóépület mögött keresztben elhelyezett csűr tömege, nyílásrendje és építéskori nyílászárói.</p> | <p>Az épületek jó állapotban vannak nemrég lettek felújítva. Az utcai homlokzaton az ablakokat az udvari homlokzaton még megtalálható eredeti ablakokhoz hasonlókra szükséges cserélni. A homlokzaton látható gázmérő dobozát át kell helyezni.</p> <p>A lakóépület egységes színezése javasolt a többi épülethez hasonló fehér színrel.</p> |

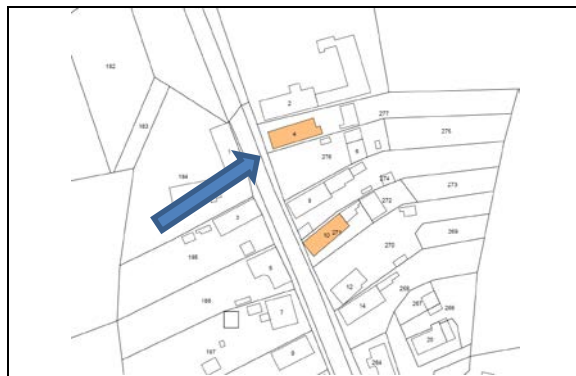
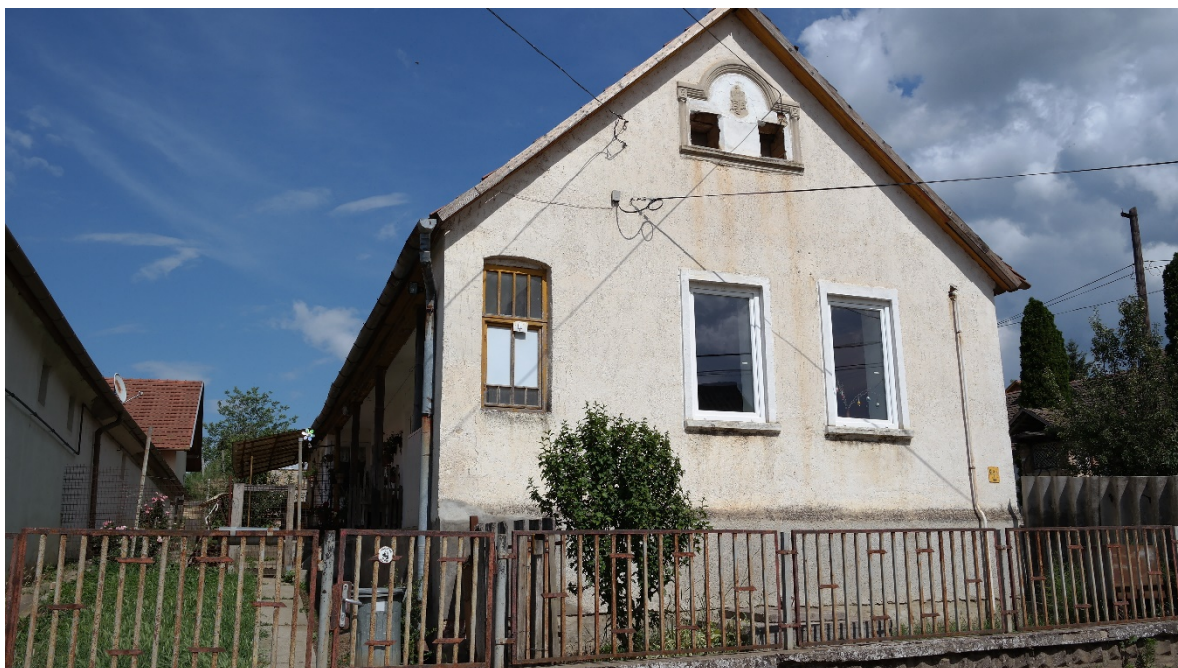
| <b>HV-05</b> | |

| <b>VÉDENDŐ ÉRTÉKEK</b> | <b>KORREKCIÓS JAVASLATOK</b> |
|---|---|
| A lakóépület tömege, tornácos rendje, nyílásrendje, tornácoszlopai, az építéskori nyílászárói és vakolatdíszei. | Az épület felújításra szorul, amelynek során az eredeti, már részben megváltoztatott a településen hagyományos osztott utcai ablakok helyreállítása fontos. Szükséges az épület egységes színezése. |

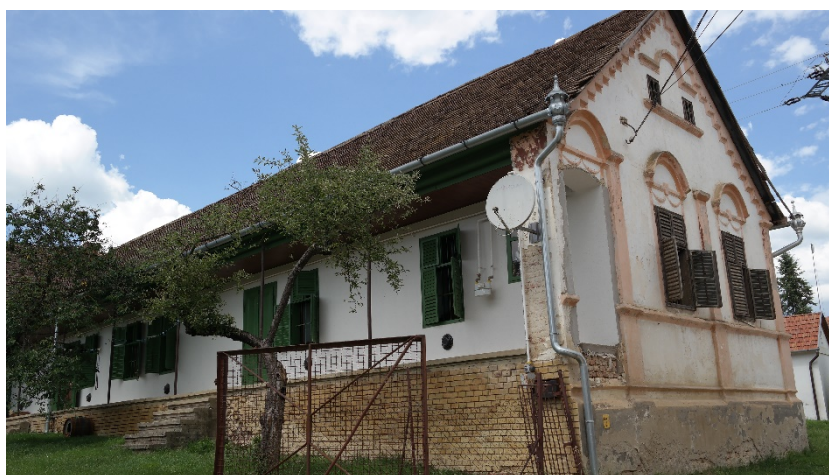
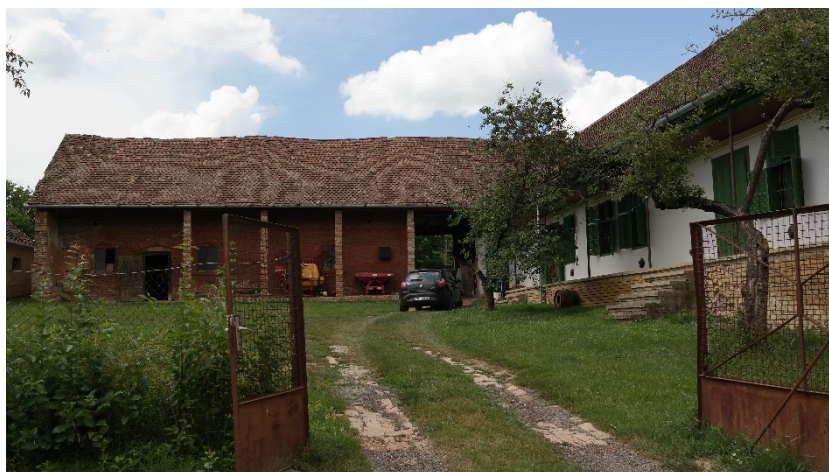
| <b>HV-06</b> |

| <b>VÉDENDŐ ÉRTÉKEK</b> | <b>KORREKCIÓS JAVASLATOK</b> |
|---|---|
| <p>A lakóépület tömege, tornácos rendje, nyílásrendje, tornácoszlopai, az építéskori nyílászárói és vakolatdíszei, díszes bádogos szerkezetei.</p> <p>A gazdasági épület tömege, tornácos rendje, nyílásrendje, az építéskori nyílászárói és téglarchitektúrás homlokzata.</p> | <p>A lakóépületen csak kisebb karbantartási munkákat kell elvégezni. Az utcai homlokzatról az antennát el kell távolítani.</p> <p>A csűr tetőszerkezete felújításra szorul.</p> |

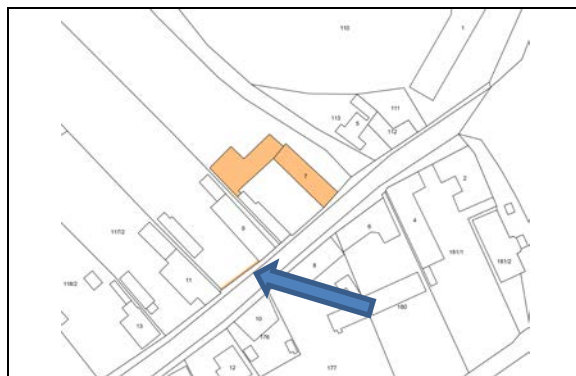
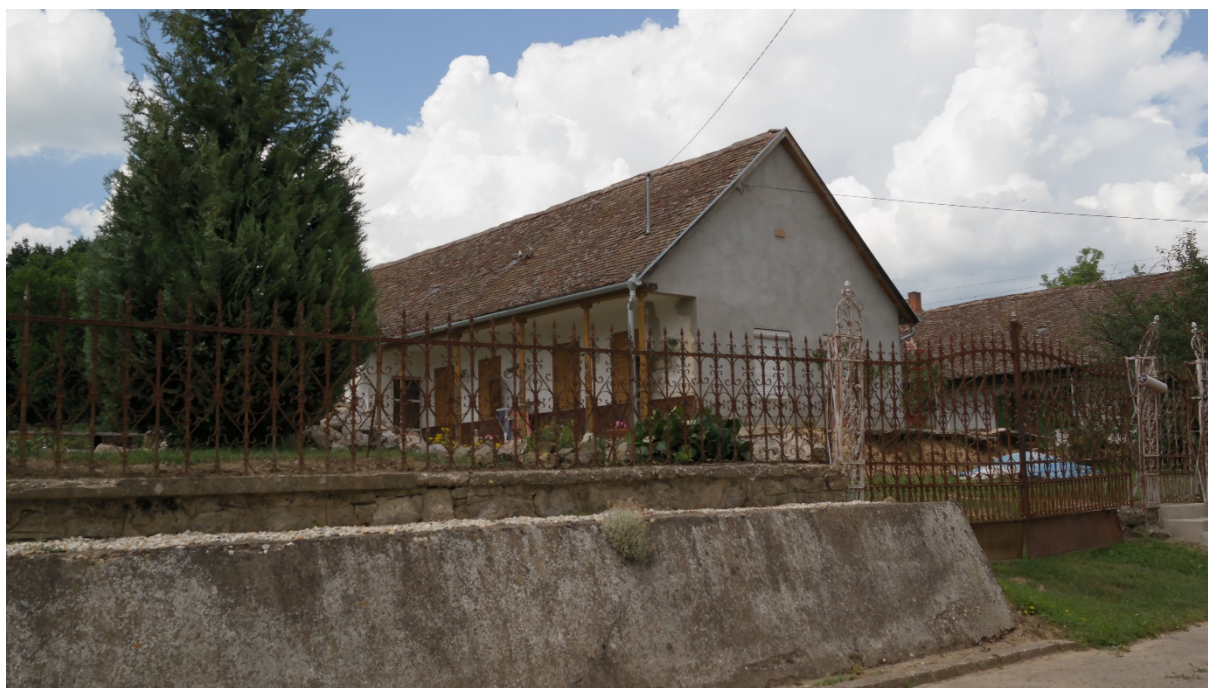
| <b>HV-07</b> | |

| <b>VÉDENDŐ ÉRTÉKEK</b> | <b>KORREKCIÓS JAVASLATOK</b> |
|---|---|
| Utcai kovácsoltvas kerítés. | Sajnos a védett lakóépület utcafrontja bontásra került, jelen formájában a védelem fenntartása nem indokolt. A gyönyörű utcafronti kerítés megmentése, sürgős felújítása fontos. |

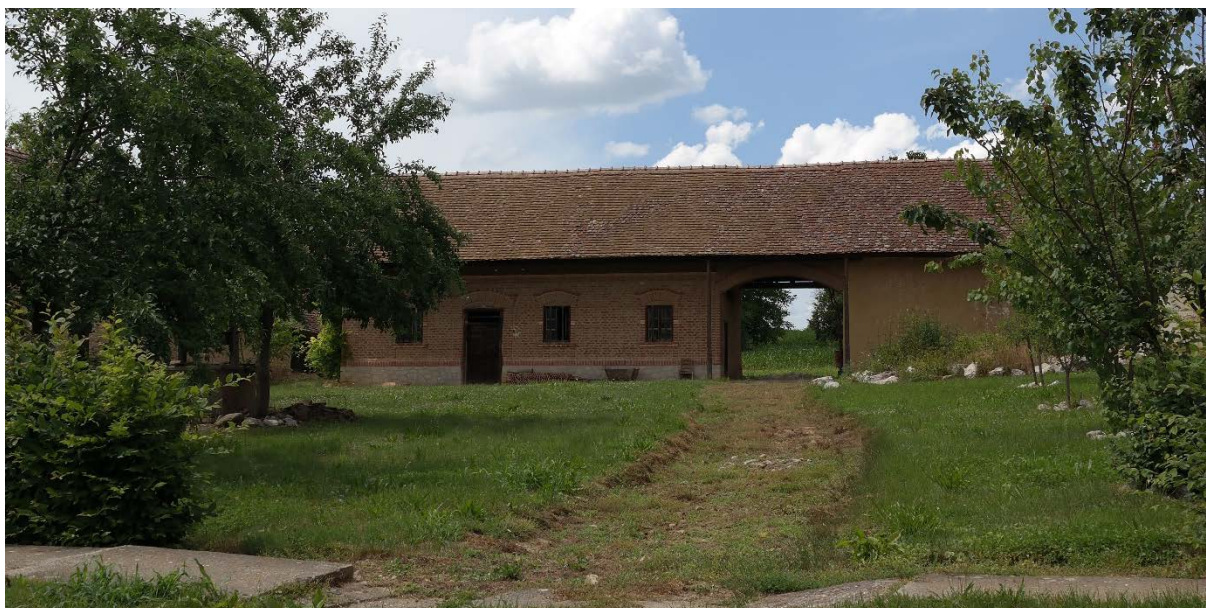
| <b>HV-08</b> |

| <b>VÉDENDŐ ÉRTÉKEK</b> | <b>KORREKCIÓS JAVASLATOK</b> |
|---|---|
| Az épület tömege, nyílásrendje, téglarchitektúrák homlokzat díszítése, építéskori nyílászárói. | Általános felújítás és új funkció szükséges az épület számára. |

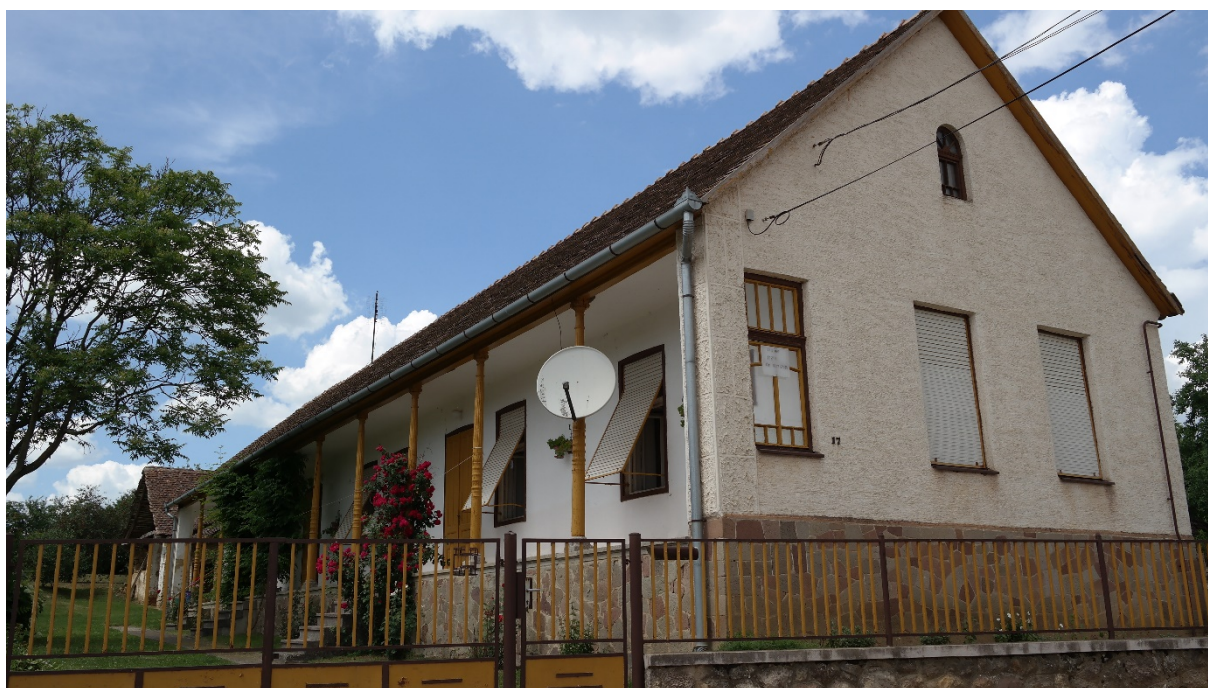
| <b>HV-09</b> |

| <b>VÉDENDŐ ÉRTÉKEK</b> | <b>KORREKCIÓS JAVASLATOK</b> |
|---|---|
| A lakóépület tömege, nyílásrendje, tornácos rendje, tornácoszlopai, építéskori nyílászárói. | Általános felújításra szorul, amelynek keretében az épülethez illő simított vakolat és egységes világos színezés készítenőd. |

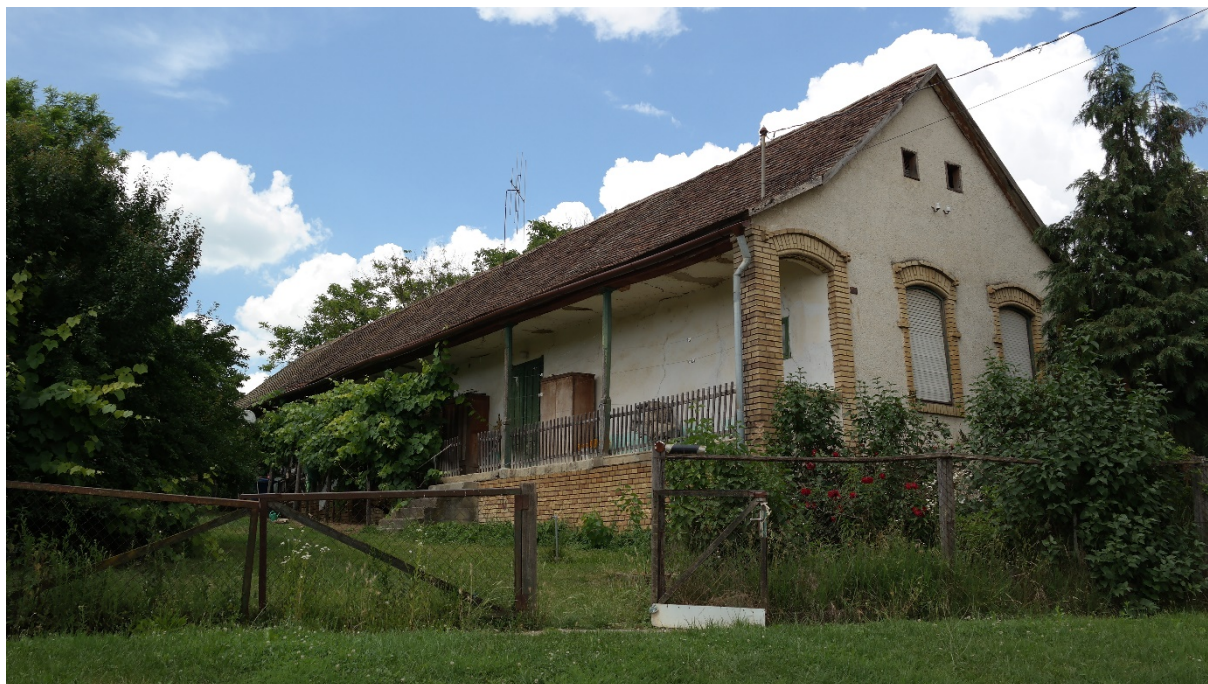
| <b>HV-10</b> |

| <b>VÉDENDŐ ÉRTÉKEK</b> | <b>KORREKCIÓS JAVASLATOK</b> |
|---|---|
| A lakóépület tömege, nyílásrendje, tornácos rendje, utcai homlokzatának téglarchitektúrás díszei, építéskori nyílászárói, tornácoszlopai. | A gazdátlanak tűnő épület általános felújításra szorul.<br>Az elbontott kerítés pótlendő a településen fellelhető minták alkalmazásával. |

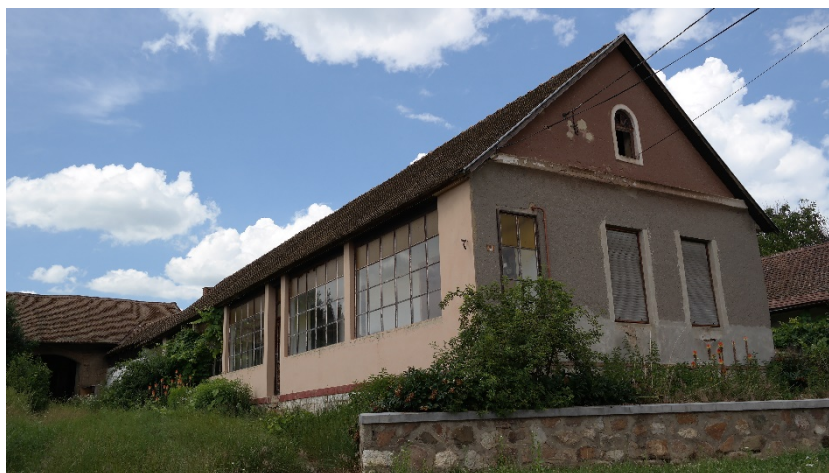
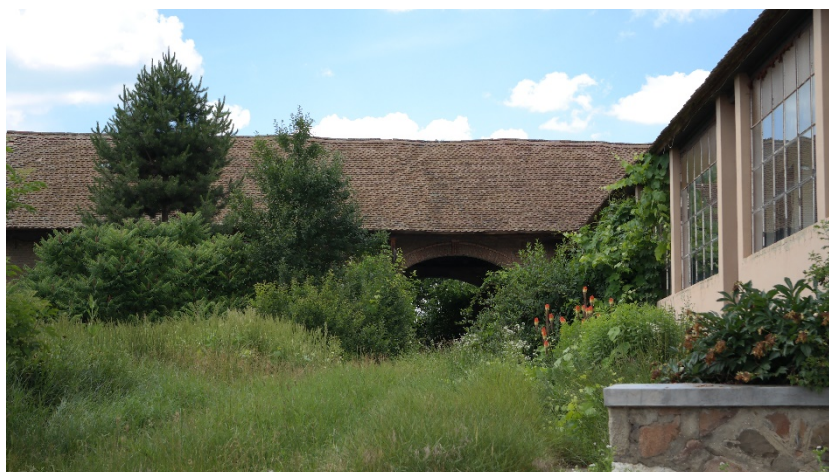
| <b>HV-11</b> |

| <b>VÉDENDŐ ÉRTÉKEK</b> | <b>KORREKCIÓS JAVASLATOK</b> |
|---|---|
| <p>A lakóépület tömege, nyílásrendje, építéskori nyílászárói.</p> <p>A gazdasági épület tömege, nyílásrendje, tornácos rendje, építéskori nyílászárói, tornácoszlopai, téglarchitektúras homlokzata.</p> | <p>Az elhagyott épület felújításra szorul, amelynek során a homlokzatok simított vakolattal helyreállítandók, az utcai homlokzaton a településre jellemző megjelenésű osztott ablakok beépítése szükséges, valamint a redőnyök eltávolítása is szükséges. Az elbontott kerítés pótlandó a településen fellelhető minták alkalmazásával.</p> |

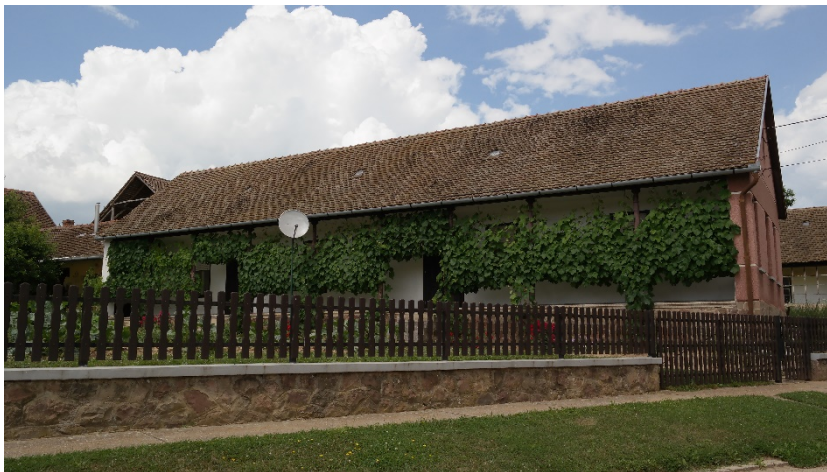
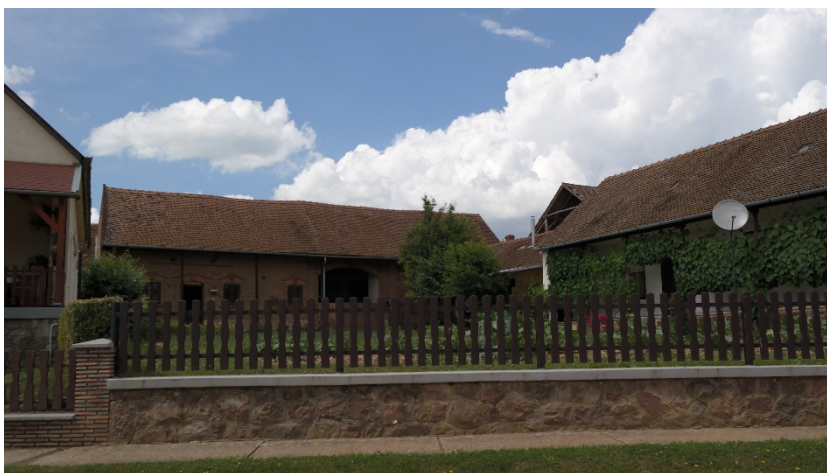
| <b>HV-12</b> |

| <b>VÉDENDŐ ÉRTÉKEK</b> | <b>KORREKCIÓS JAVASLATOK</b> |
|---|---|
| <p>A lakóépület tömege, nyílásrendje, tornácos rendje, építéskori nyílászárói, tornácoszlopai.</p> <p>A gazdasági épület tömege, nyílásrendje, tornácos rendje, építéskori nyílászárói, tornácoszlopai, téglarchitektúrás homlokzata.</p> | <p>Az épületegyüttes jó állapotban van, beavatkozás nem szükséges.</p> |

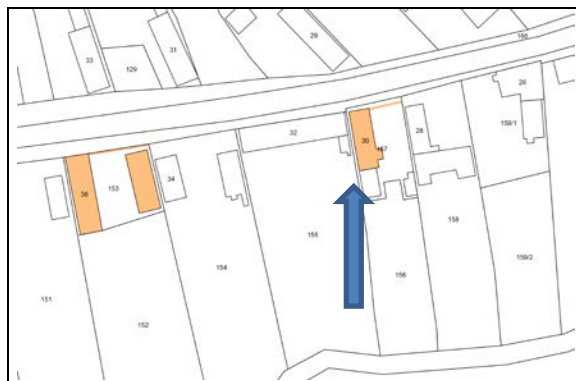
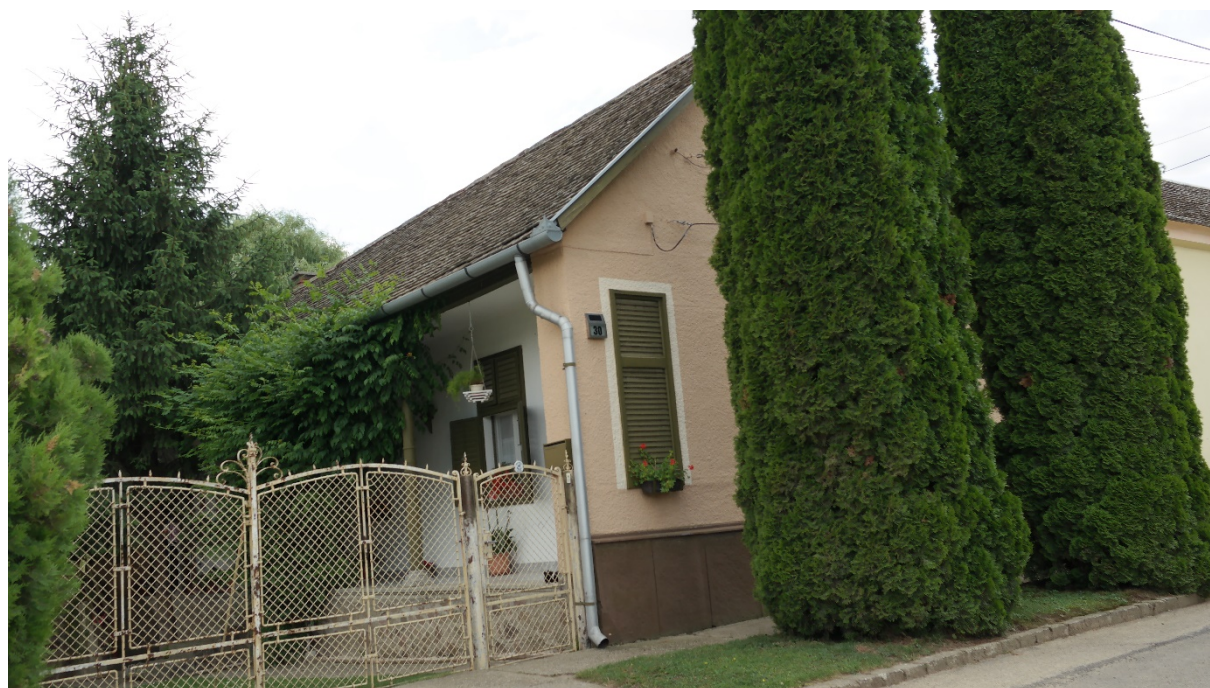
| <b>HV-13</b> |

| <b>VÉDENDŐ ÉRTÉKEK</b> | <b>KORREKCIÓS JAVASLATOK</b> |
|---|---|
| A lakóépület tömege, nyílásrendje, tornácos rendje, építéskori nyílászárói, tornácoszlopai.<br>Az utcai fém anyagú kerítés. | Az épület jó állapotban van. Sürgős beavatkozást nem igényel.<br>A soron következő felújítás során célszerű lenne az utcai kőporos vakolatot simított vakolatra cserélni, valamint egységes színezéssel ellátni a homlokzatokat. |

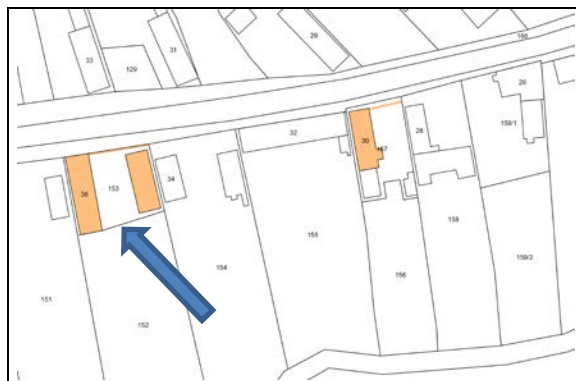
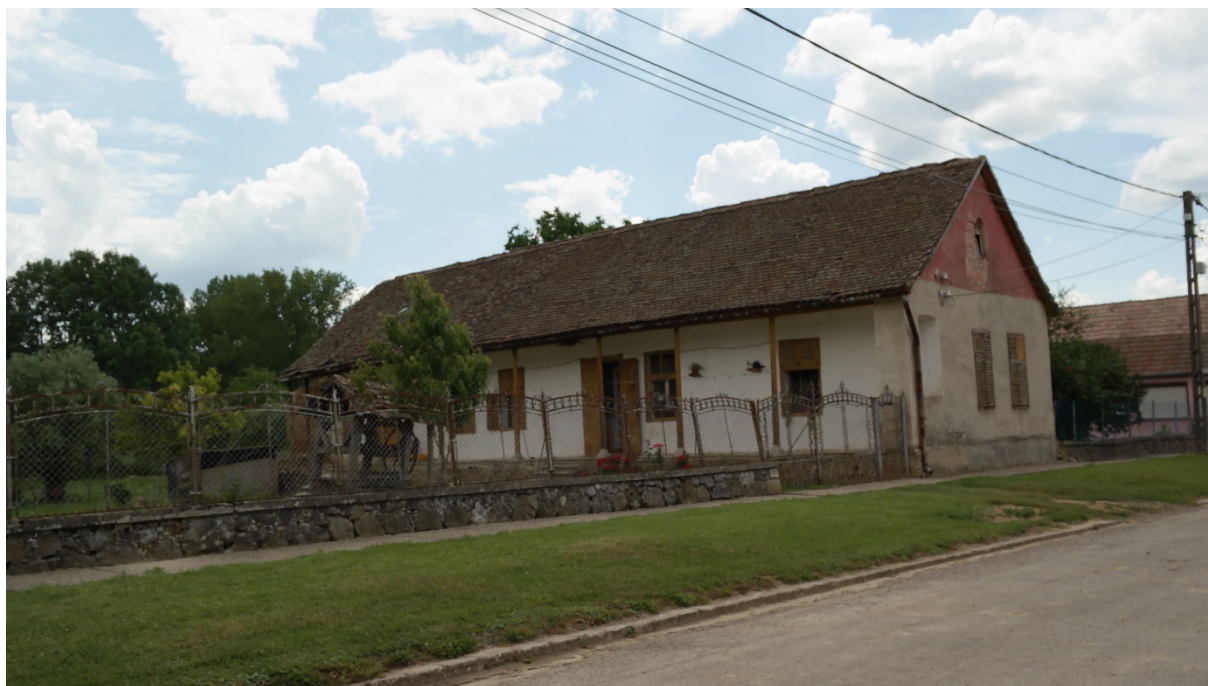
| <b>HV-14</b> |

| <b>VÉDENDŐ ÉRTÉKEK</b> | <b>KORREKCIÓS JAVASLATOK</b> |
|---|---|
| <p>A lakóépület tömege, nyílásrendje, tornácos rendje, építészeti nyílászárói, tornácoszlopai.</p> <p>A gazdasági épület tömege nyílásrendje, építészeti nyílászárói.</p> <p>Az utcai kerítés fém anyagú részei.</p> | <p>Az épület felújításra szorul, amelynek során különösen az utcai homlokzati helyreállítandó simított vakolattal, egységes színezéssel.</p> <p>Az utcai kerítés felújítandó a védett acélszerkezetek megmentésével.</p> |

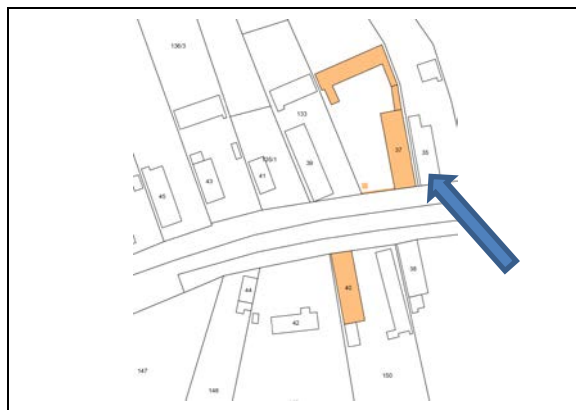
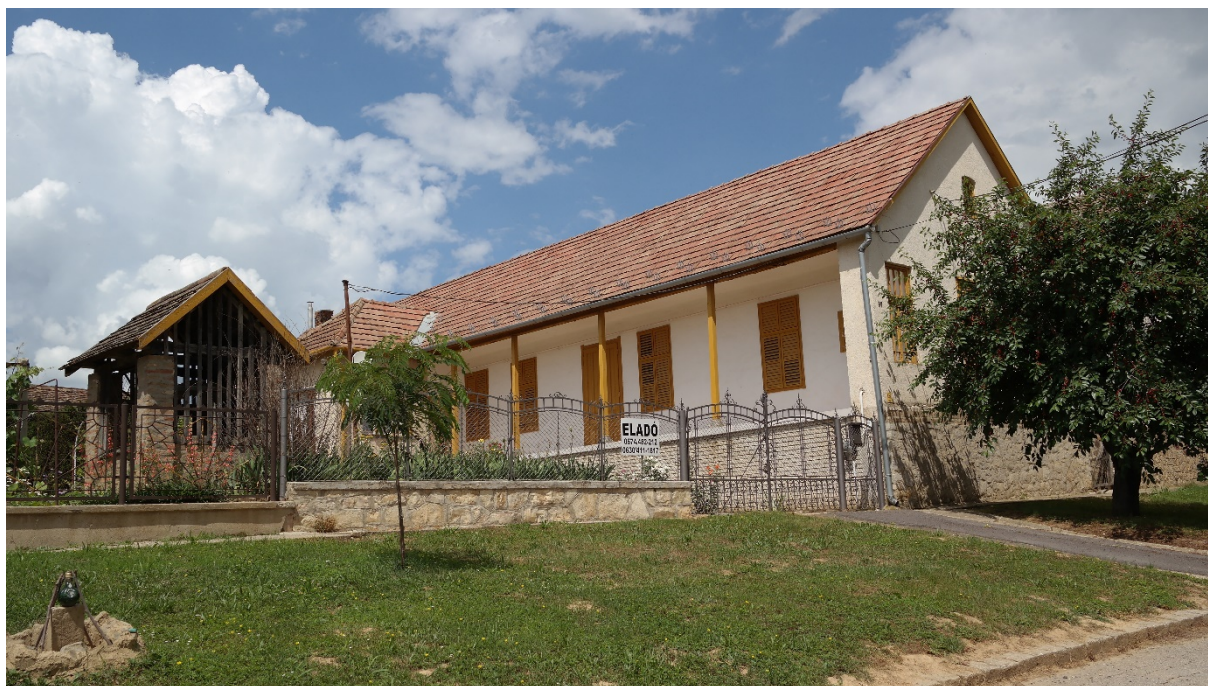
| <b>HV-15</b> |

| <b>VÉDENDŐ ÉRTÉKEK</b> | <b>KORREKCIÓS JAVASLATOK</b> |
|---|---|
| <p>A lakóépület tömege, nyílásrendje, tornácos rendje, tornácoszlopai, építéskori nyílászárói.</p> <p>Az utcai kerítés.</p> <p>A kútház.</p> <p>A gazdasági épület tömege, nyílásrendje, építéskori nyílászárói.</p> | <p>Az épületek beavatkozást nem igényelnek.</p> |

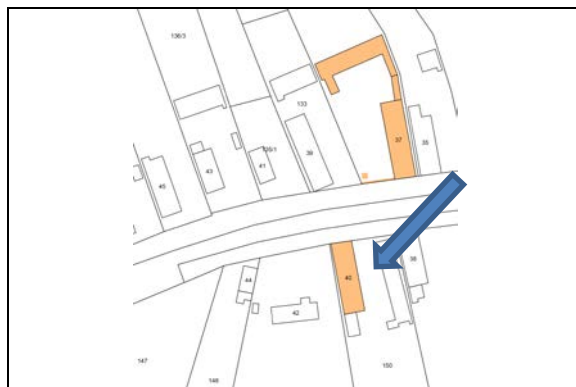
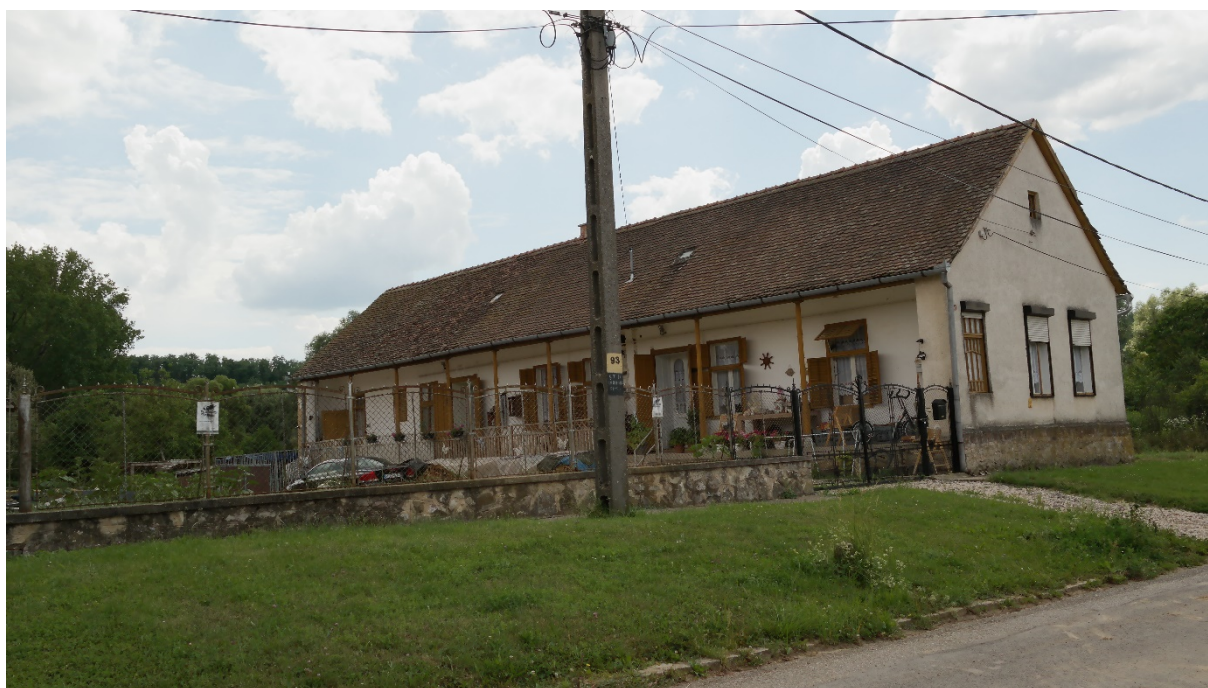
| <b>HV-16</b> |

| <b>VÉDENDŐ ÉRTÉKEK</b> | <b>KORREKCIÓS JAVASLATOK</b> |
|---|---|
| A lakóépület tömege, nyílásrendje, tornácos rendje, építéskori nyílászárói, tornácoszlopai.<br>Az utcai kerítés. | Az épület jó állapotban van, megkezdték felújítását. Szükséges megmenteni az építéskori nyílászárókat az udvari homlokzaton. Ezek alapján helyre kell állítani az utcai homlokzat két ablakát, a redőnyöket pedig el kell távolítani. Az utcai kerítés felújítását folytatni kell. |

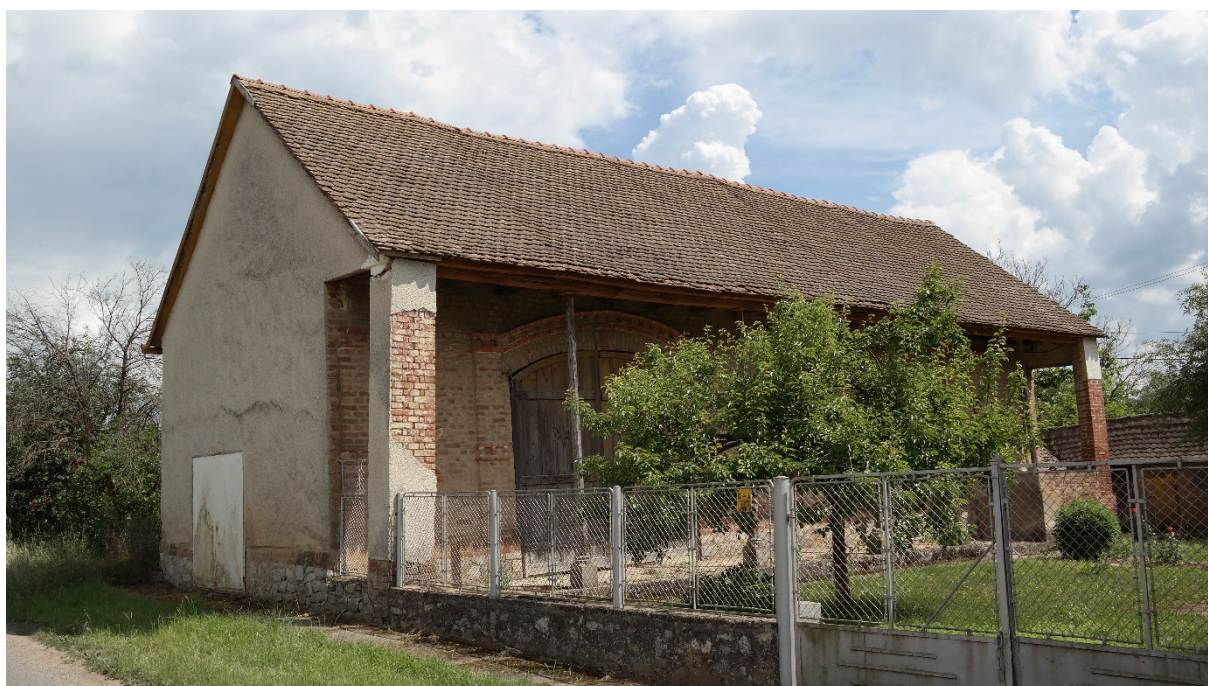
| <b>HV-17</b> |

| <b>VÉDENDŐ ÉRTÉKEK</b> | <b>KORREKCIÓS JAVASLATOK</b> |
|---|---|
| A gazdasági épület tömege, nyílásrendje, tornácos rendje, udvari homlokzatának téglarchitektúrája, építéskori nyílászárói, tornácoszlopai. | Az épület általános felújításra szorul. |

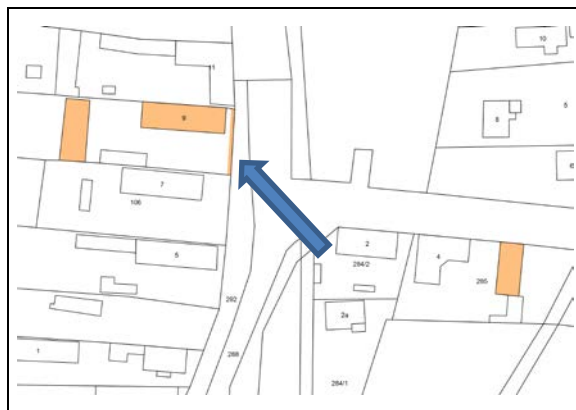
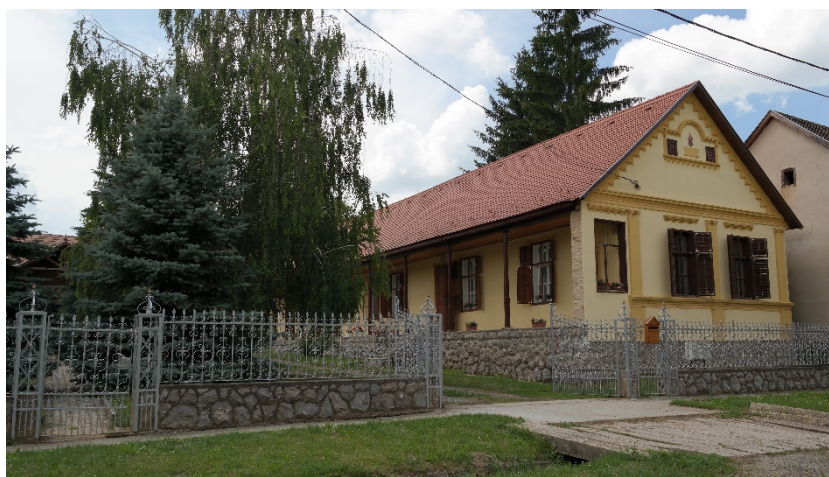
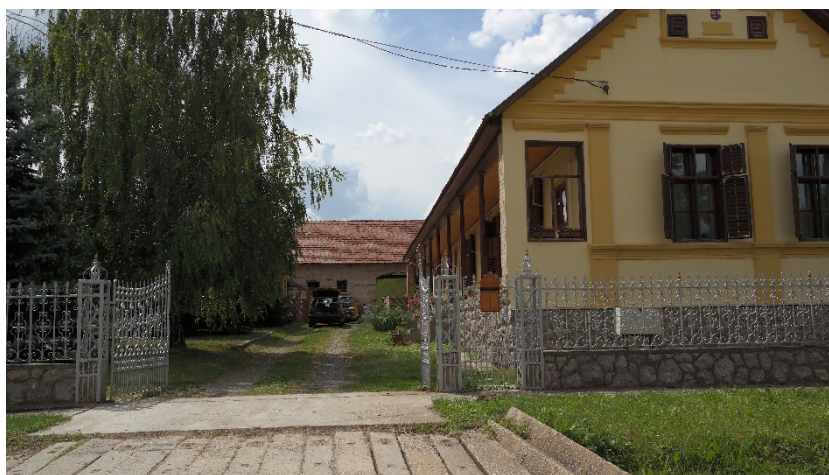
| <b>HV-18</b> |

| <b>VÉDENDŐ ÉRTÉKEK</b> | <b>KORREKCIÓS JAVASLATOK</b> |
|---|---|
| <p>A lakóépület tömege, nyílásrendje, tornácos rendje, utcai homlokzatának vakolatdíszei, építéskori nyílászárói, tornácoszlopai.</p> <p>A gazdasági épület tömege, nyílásrendje, építéskori nyílászárói, téglarchitektúra homlokzata.</p> <p>A kovácsoltvas utcai kerítés.</p> | <p>A védett értékek jó állapotban vannak, beavatkozás nem szükséges.</p> |

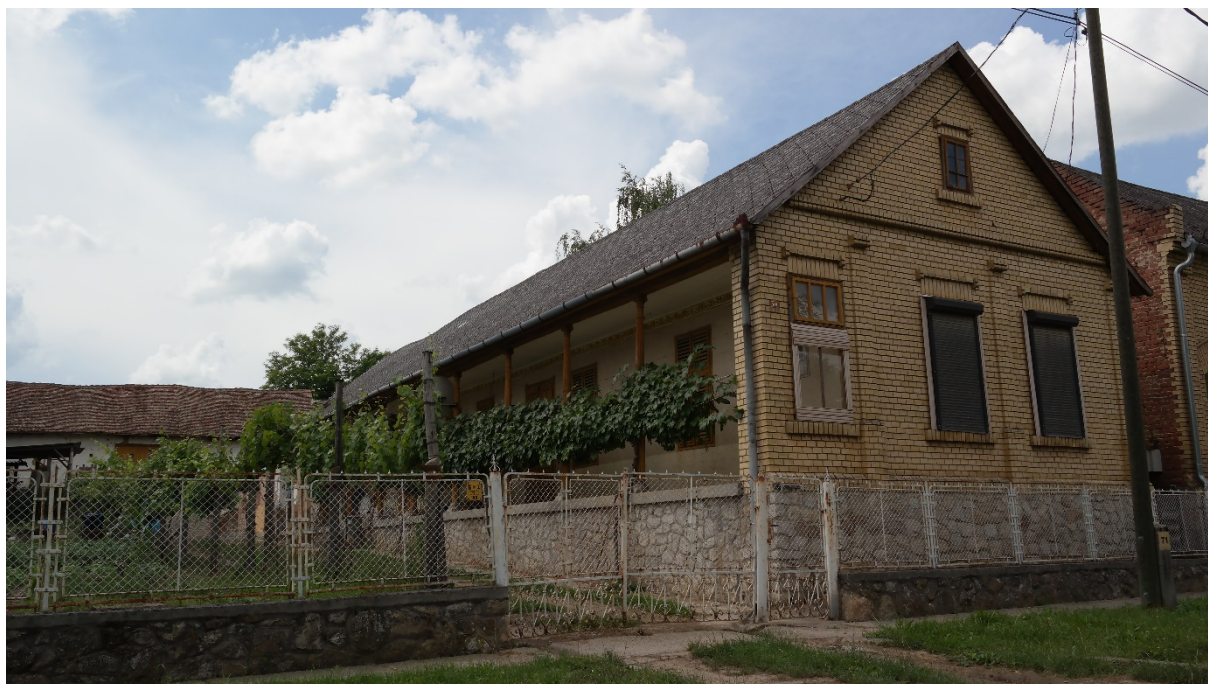
| <b>HV-19</b> | |

| <b>VÉDENDŐ ÉRTÉKEK</b> | <b>KORREKCIÓS JAVASLATOK</b> |
|---|---|
| A lakóépület tömege, nyílásrendje, tornácos rendje, utcai homlokzatának téglarchitektúrája, építéskori nyílászárói, tornácoszlopai. | Az épület látszólag jó általános állapotban van, de a falakon található repedések statikai problémára utalnak, amely sürgős elhárítást igényel az épület megmentése érdekében. Szükséges az utcai ablakok helyreállítása a redőnyök eltávolításával. |

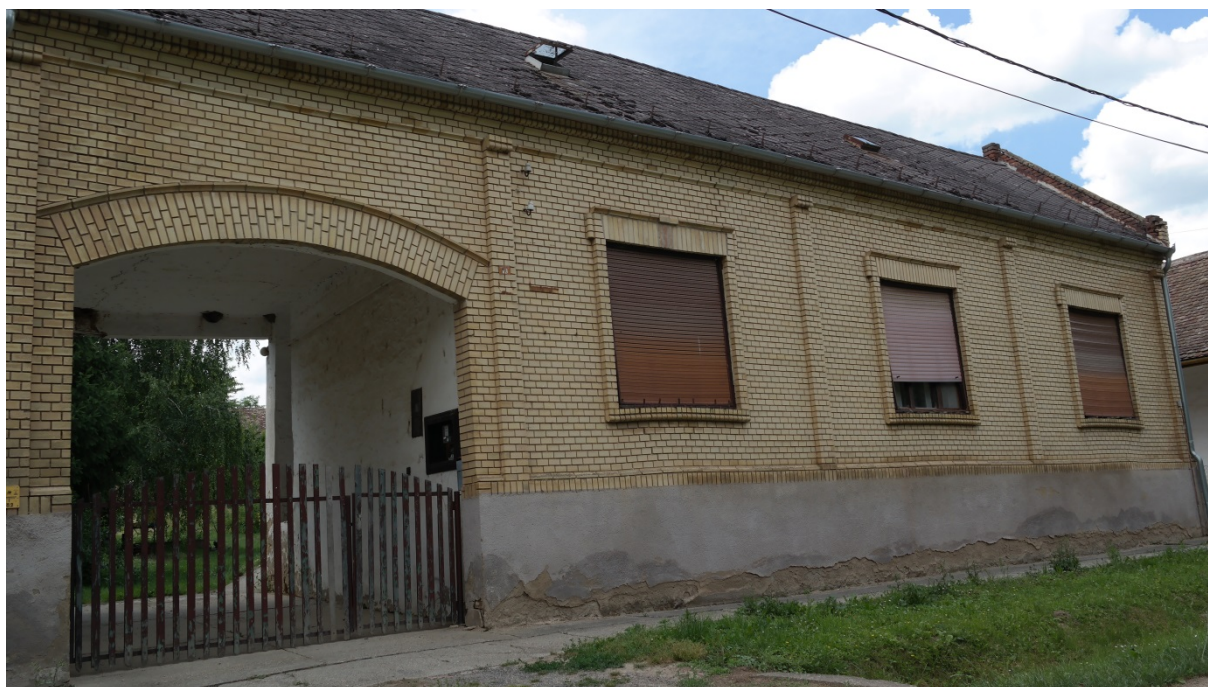
| <b>HV-20</b> | |

| <b>VÉDENDŐ ÉRTÉKEK</b> | <b>KORREKCIÓS JAVASLATOK</b> |
|---|---|
| A lakóépület tömege, nyílásrendje, utcai homlokzatának téglarchitektúrája. | <p>Az épület elfogadható állapotban van, de a lábazata erősen felázott, ezért legalább szárítóvakolattal történő helyreállítása fontos, mielőtt a védett falburkolat károsodik. Amennyiben a lábazati fal szerkezete lehetővé teszi, utólagos szigetelést is célszerű beépíteni. A megfáradt redőnyöket az eredetihez hasonló színben szükséges megújítani, az ablakok cseréje esetén az eredetivel azonos megjelenésű korszerű fa anyagú ablakok építendőek be.</p> <p>Az azbeszt tartalmú síkpala hagyományos égetett cserép anyagú és színű cserépre cserélendő.</p> |

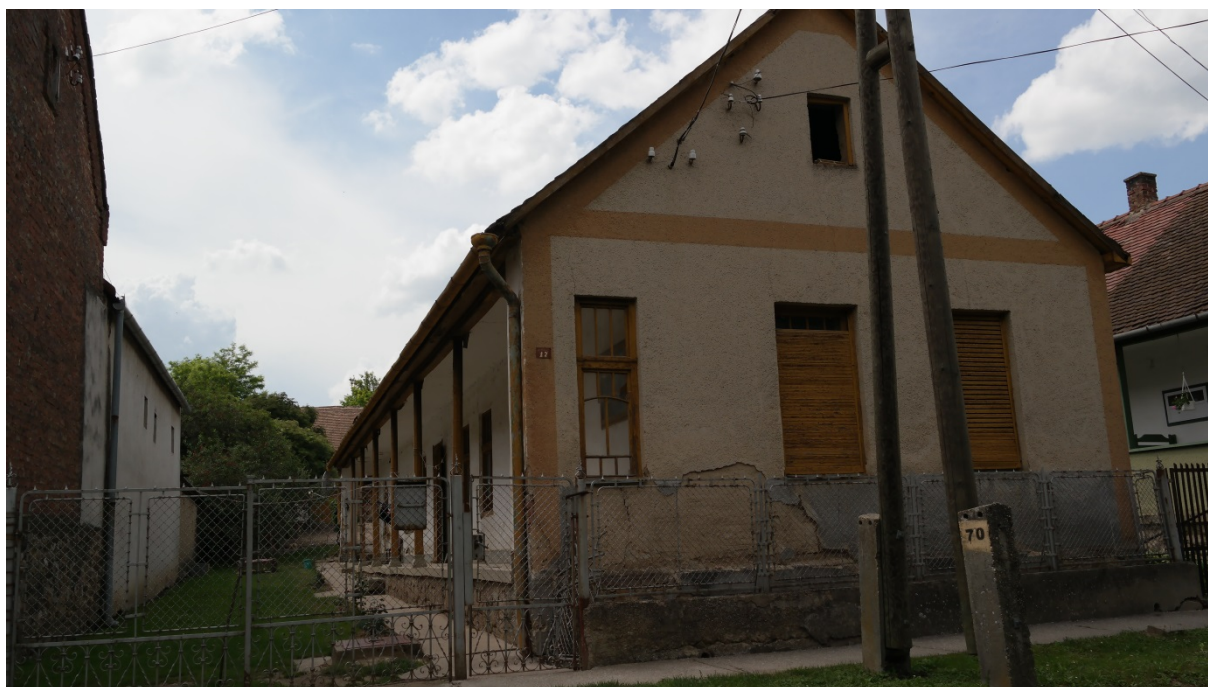
| <b>HV-21</b> | |

| <b>VÉDENDŐ ÉRTÉKEK</b> | <b>KORREKCIÓS JAVASLATOK</b> |
|---|---|
| A lakóépület tömege, nyílásrendje, tornácos rendje, építéskori nyílászárói, tornácoszlopai, díszes bádogos szerkezetei. | Az épület felújításra szorul, elsősorban a nyílászáróit és az utcai homlokzatot tekintve. Mivel a kőporos vakolat már jelentős részen amúgy is lepergett, javasolt szárítóvakolattal simított felületet kialakítani és egységesen színezni az épületet. |

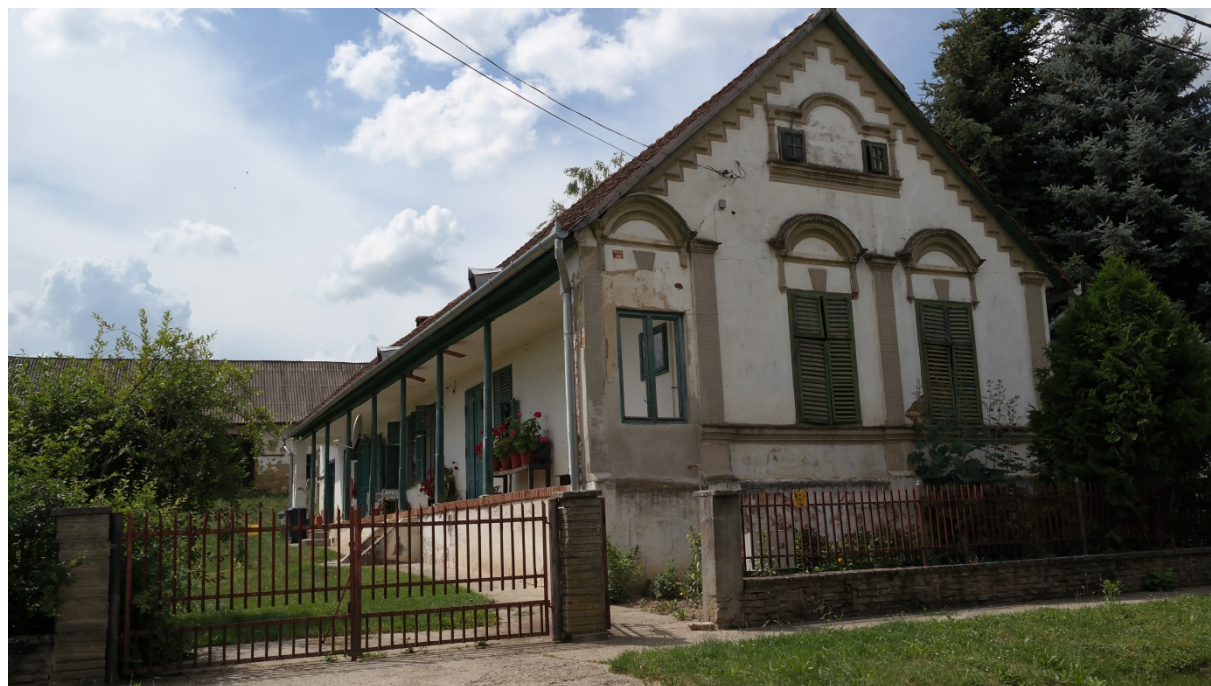
| <b>HV-22</b> | |

| <b>VÉDENDŐ ÉRTÉKEK</b> | <b>KORREKCIÓS JAVASLATOK</b> |
|---|---|
| A lakóépület tömege, nyílásrendje, tornácos rendje, utcai homlokzatának vakolatdíszei, építéskori nyílászárói, tornácoszlopai. | Az épület általános felújításra szorul. Díszes utcai homlokzata, amelynek kialakítása egykor jellemző lehetett a településen mindenképp sürgősen felújítandó. Megőrzendők és felújítandók az építéskori nyílászárók is amelyek még hiánytalanoknak tűnnek. |

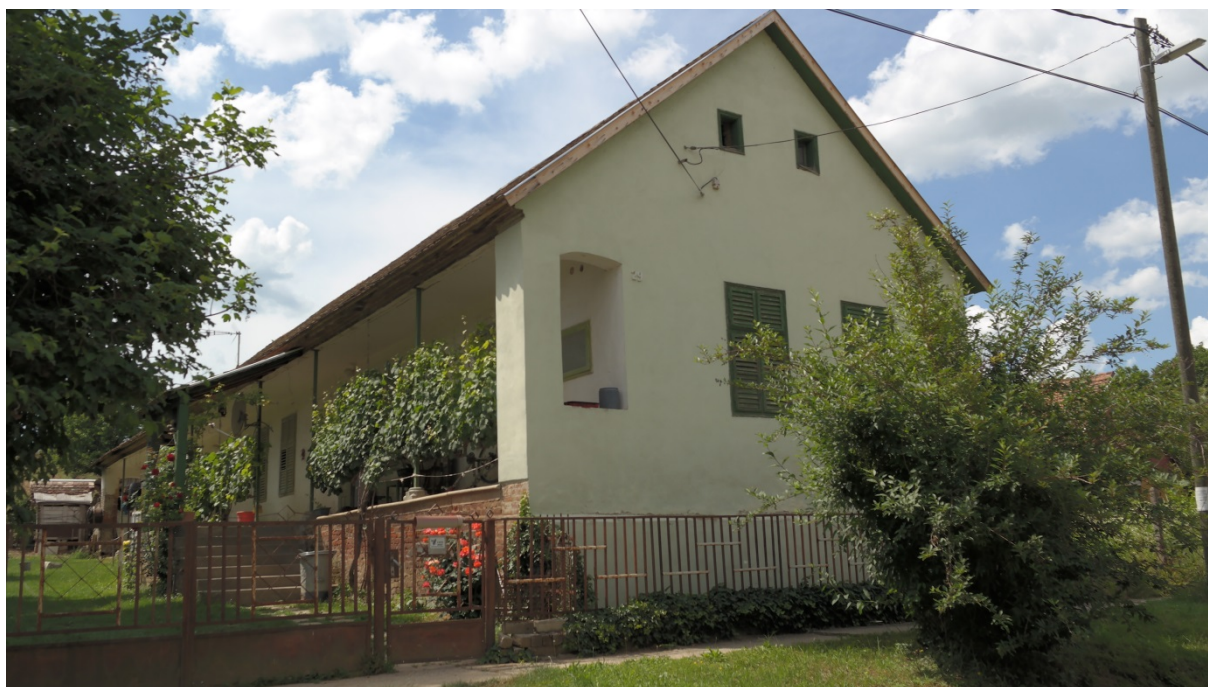
| <b>HV-23</b> |

| <b>VÉDENDŐ ÉRTÉKEK</b> | <b>KORREKCIÓS JAVASLATOK</b> |
|---|---|
| A lakóépület tömege, nyílásrendje, tornácos rendje, építéskori nyílászárói, tornácoszlopai. | A lakóépület jó állapotban, beavatkozást nem igényel. |
