# SZALATNAK KÖZSÉG ÉRTÉKLELTÁRA

KÉSZÍTETTE: HAJDU CSABA TELEPÜLÉSI FŐÉPÍTÉSZ, OKLEVELES TELEPÜLÉSTERVEZŐ  
TT-02-1503

# **HELYI VÉDETTSÉGRE JAVASOLT ÉPÍTMÉNYEK**

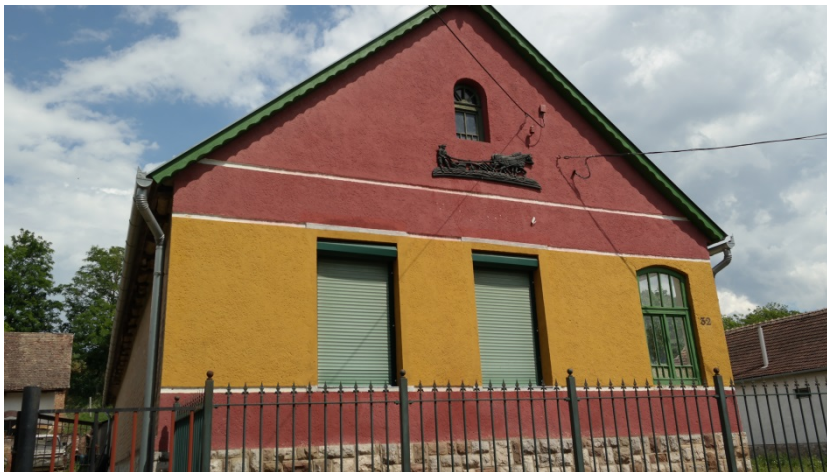
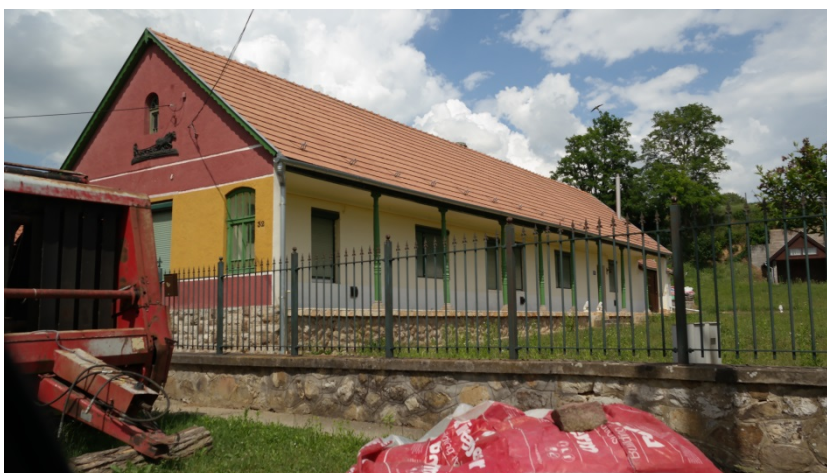
| <b>HV-24</b> |

| <b>VÉDENDŐ ÉRTÉKEK</b> | <b>KORREKCIÓS JAVASLATOK</b> |
|---|---|
| A lakóépület tömege, nyílásrendje, tornácos rendje, utcai homlokzatának domborműve, építéskori nyílászárói, tornácoszlopai. | Az épület jó állapotban van, sürgős beavatkozást nem igényel. |

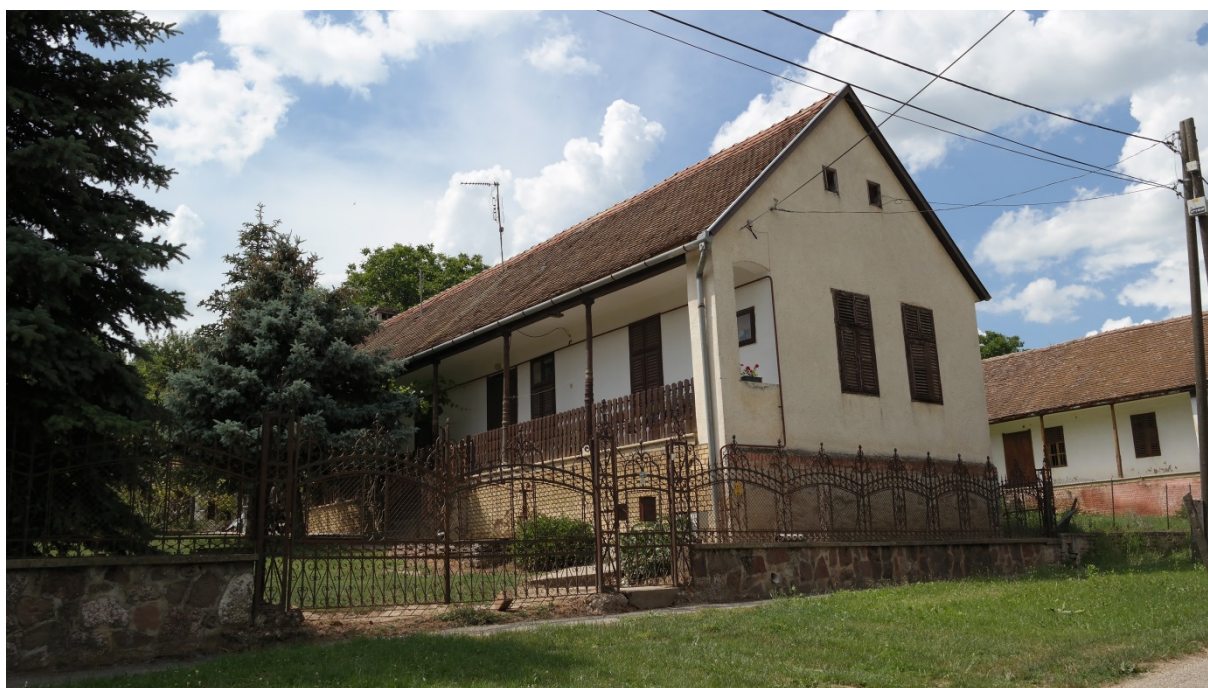
| <b>HV-25</b> |

| <b>VÉDENDŐ ÉRTÉKEK</b> | <b>KORREKCIÓS JAVASLATOK</b> |
|---|---|
| <p>A lakóépület tömege, nyílásrendje, tornácos rendje, utcai homlokzatának vakolatdíszei, építéskori nyílászárói, tornácoszlopai, díszes bádogos szerkezetei.</p> <p>A kovácsoltvas utcai kerítés.</p> | <p>A rendkívül értékes épület sürgős felújításra szorul, amelynek során a homlokzati díszítés fragmentumai alapján helyreállítanók a homlokzatok simított vakolattal, az utcai homlokzaton még fellelhető eredeti színezéssel. Szükséges megmenteni az építéskori nyílászárókat, díszített bádogos szerkezeteket. Az elbontott kerítés pótlandó a településen fellelhető minták alkalmazásával.</p> |

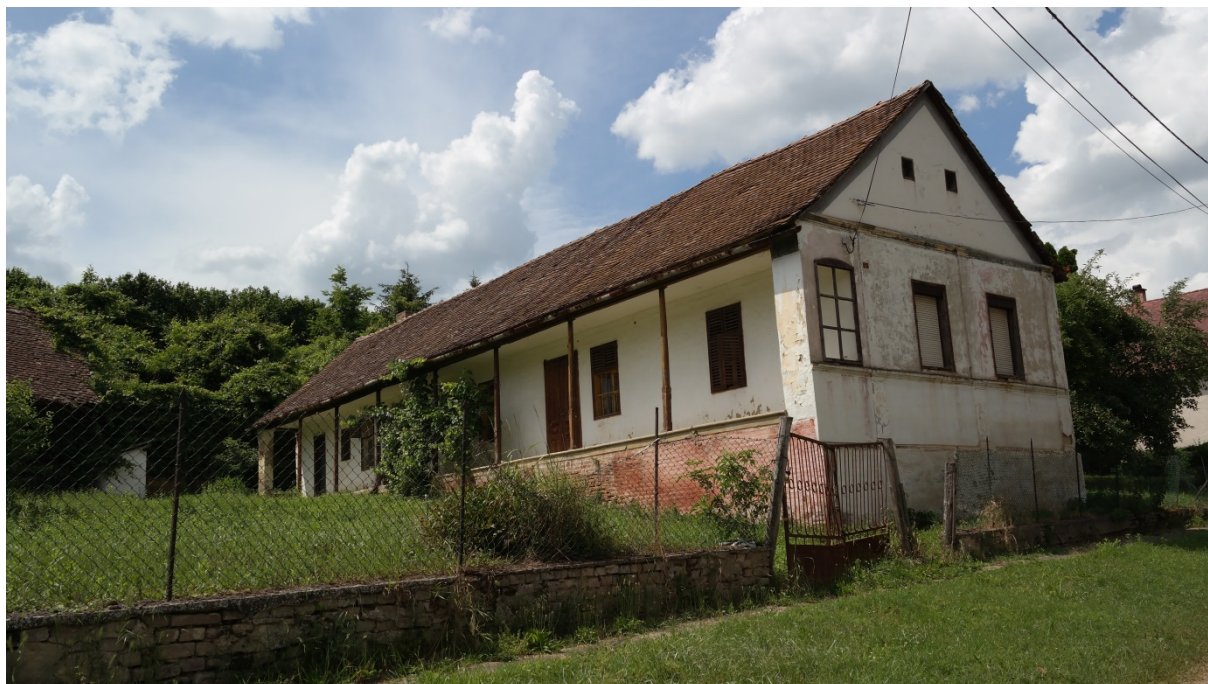
| <b>HV-26</b> |

| <b>VÉDENDŐ ÉRTÉKEK</b> | <b>KORREKCIÓS JAVASLATOK</b> |
|---|---|
| A lakóépület tömege, nyílásrendje, tornácos rendje, utcai homlokzatának vakolatdíszei, építéskori nyílászárói, tornácoszlopai. | Az épület sürgős felújításra szorul, elsősorban az utcai homlokzata van rossz állapotban. Eltávolítandók a műanyag redőnyök és az általuk eltakart, vélhetően nem eredeti ablakok is. Az udvari homlokzaton még meglévő eredeti ablakok mintájára kell új ablakokat és zsalugátereket beépíteni. |

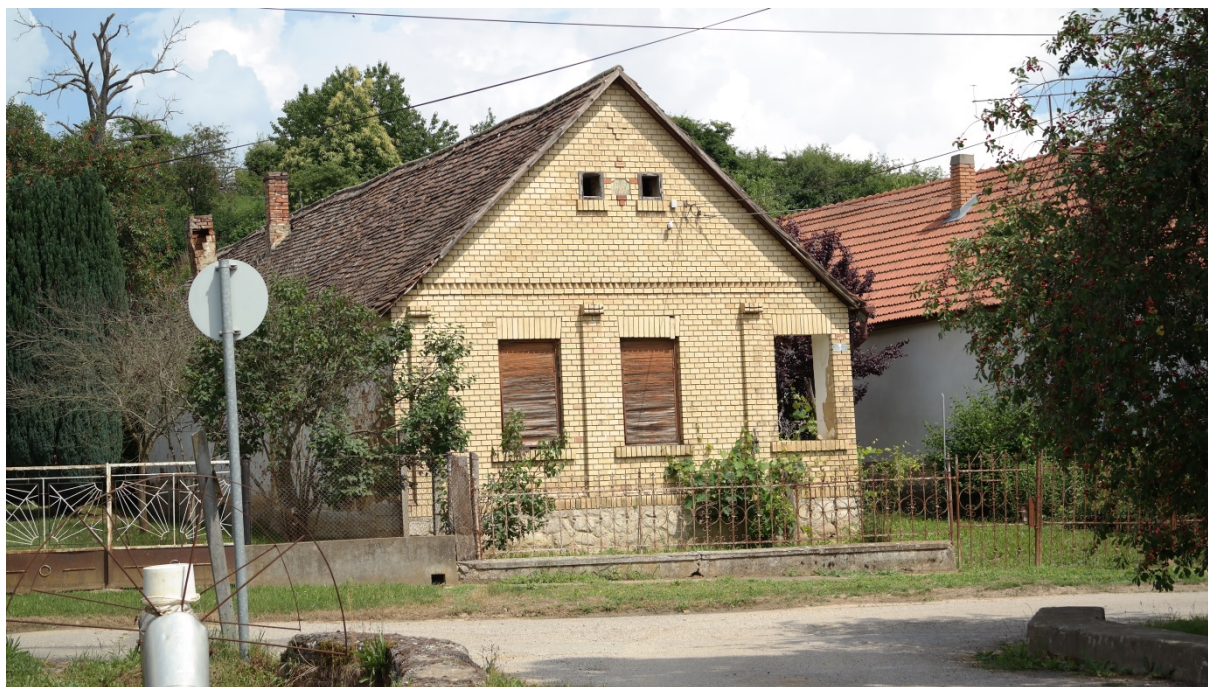
| <b>HV-27</b> |

| <b>VÉDENDŐ ÉRTÉKEK</b> | <b>KORREKCIÓS JAVASLATOK</b> |
|---|---|
| A lakóépület tömege, nyílásrendje, tornácos rendje, utcai homlokzatának téglarchitektúrák díszítése, építéskori nyílászárói, tornácoszlopai.<br>A kovácsoltvas utcai kerítés. | Az épület elfogadható állapotban van, bár a tetőszerkezete felújításra szorul. Az utcai redőnyök is beavatkozást, felújítást igényelnek a kerítéssel együtt. |

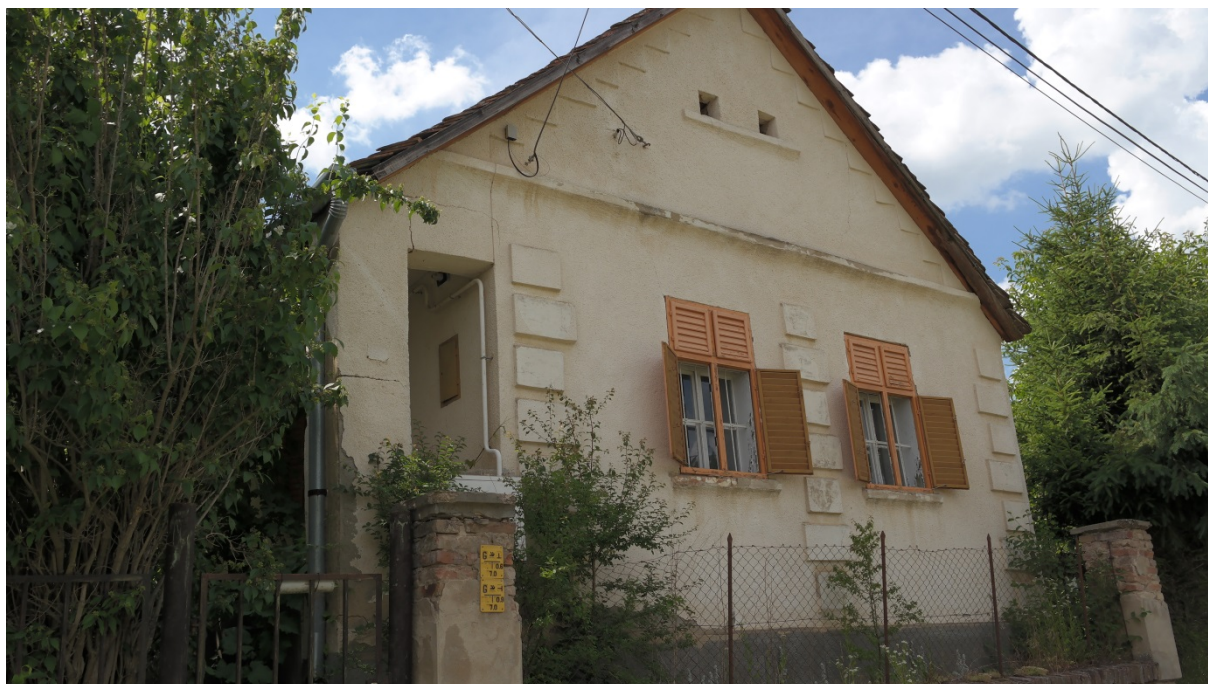
| <b>HV-28</b> |

| <b>VÉDENDŐ ÉRTÉKEK</b> | <b>KORREKCIÓS JAVASLATOK</b> |
|---|---|
| A lakóépület tömege, nyílásrendje, tornácos rendje, utcai homlokzatának vakolatdíszei, építéskori nyílászárói, tornácoszlopai. | Az épület általános felújításra szorul. |

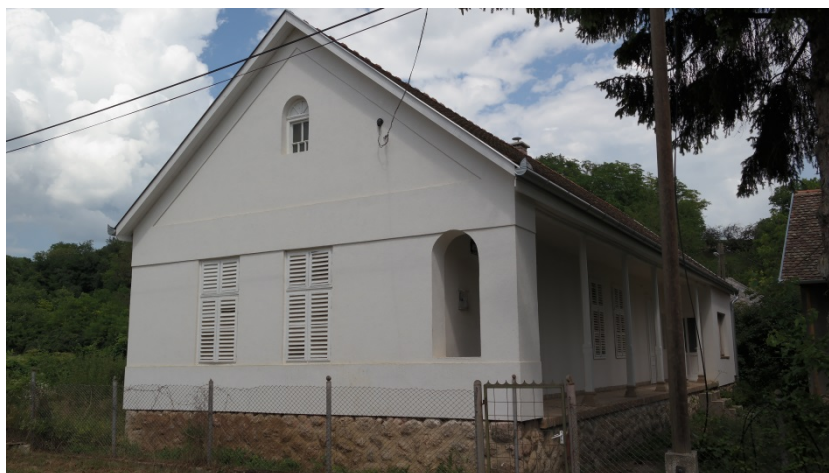
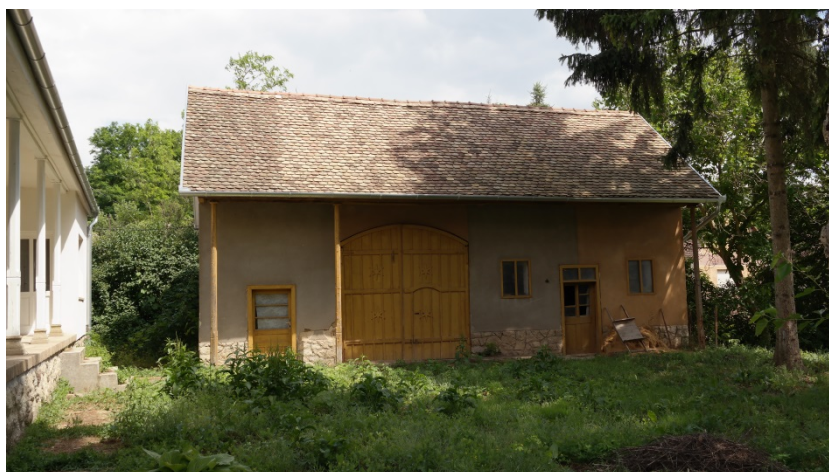
| <b>HV-29</b> |

| <b>VÉDENDŐ ÉRTÉKEK</b> | <b>KORREKCIÓS JAVASLATOK</b> |
|---|---|
| A lakóépület tömege, nyílásrendje, tornácos rendje, utcai homlokzatának vakolatdíszei, építéskori nyílászárói, tornácoszlopai.<br>A gazdasági épület tömege, nyílásrendje, tornácos rendje, építéskori nyílászárói, tornácoszlopai. | Az épület kiváló állapotban van. A gazdasági épület állapota is megfelelő. Szükséges lenne egy korban és a települési hagyományoknak megfelelő kerítést építeni. |

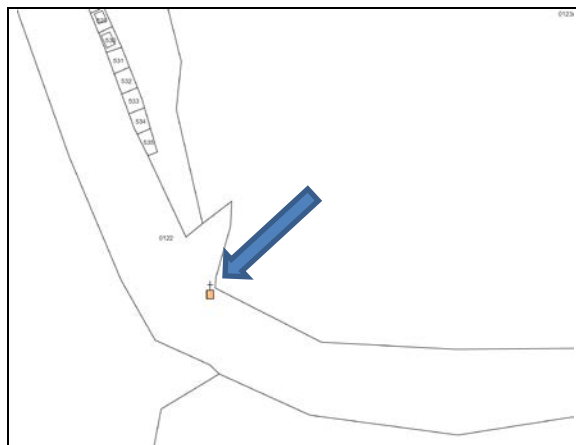
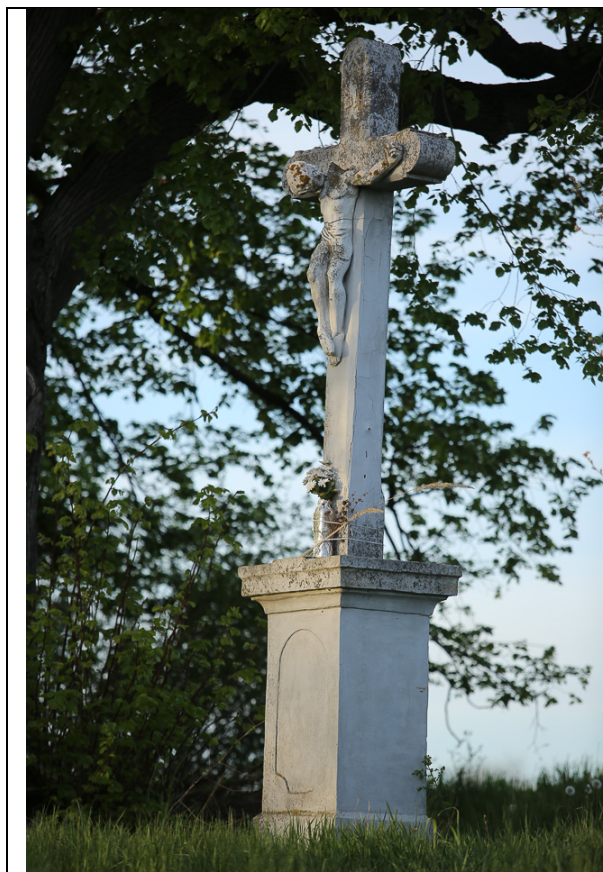
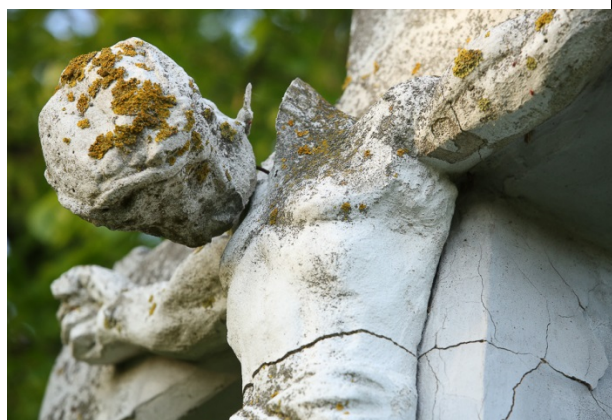
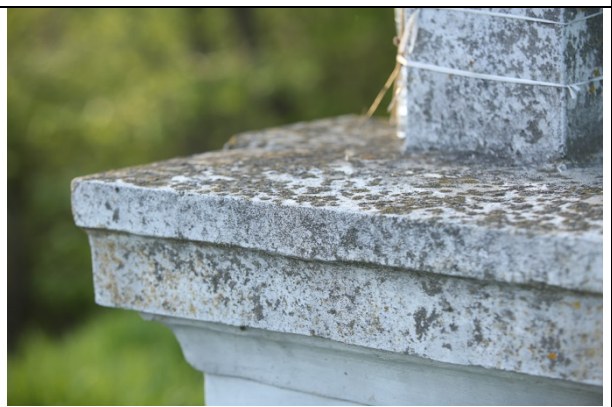
| <b>HV-30</b> |

| <b>VÉDENDŐ ÉRTÉKEK</b> | <b>KORREKCIÓS JAVASLATOK</b> |
|---|---|
| A kereszt egésze. | A kereszt általános felújításra szorul, amelynek során a szobor törött részei javítandók, a kereszt posztamentumán fellazult részek javítandók, tisztítandók, illetve teljes festés és impregnálás szükséges. Célszerű lenne a feszület környezetének rendezése is. |

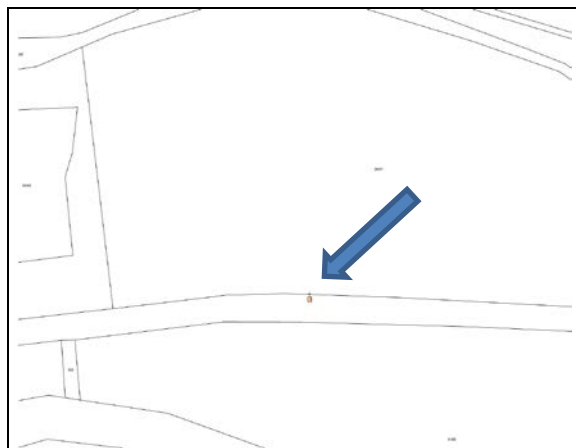
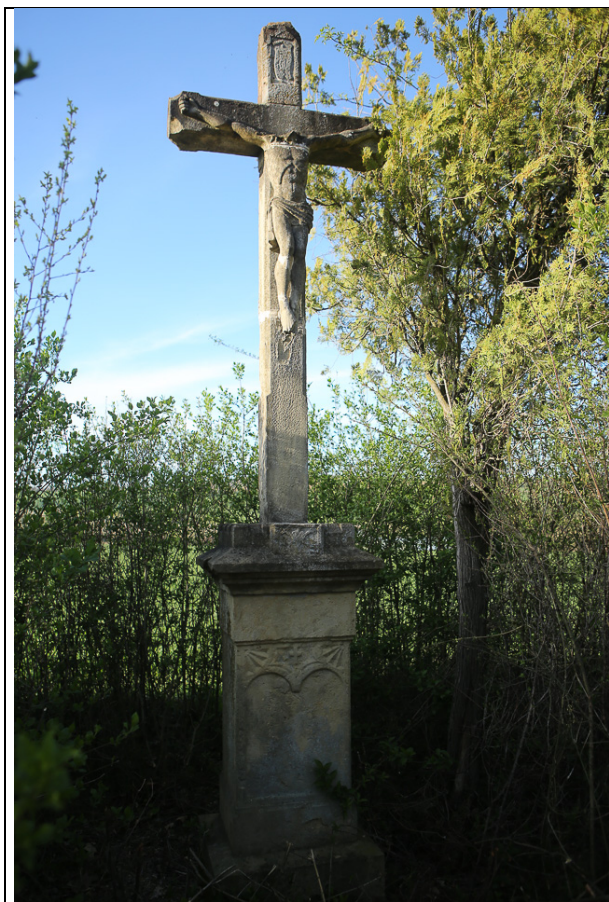
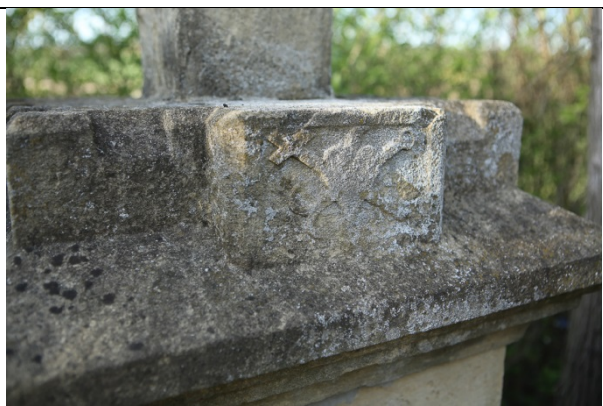
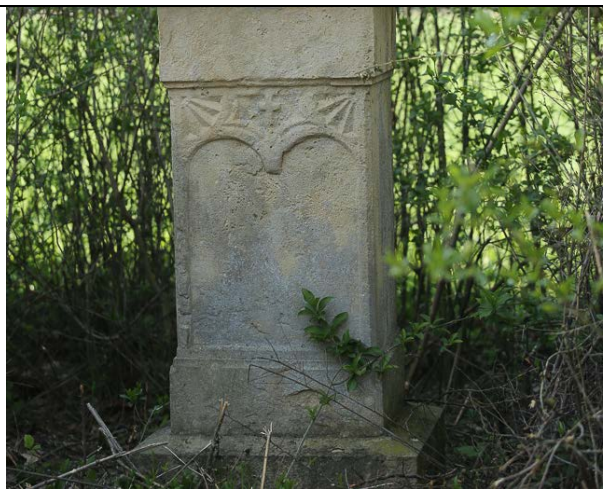
| <b>HV-31</b> |

| <b>VÉDENDŐ ÉRTÉKEK</b> | <b>KORREKCIÓS JAVASLATOK</b> |
|---|---|
| A kereszt egésze. | A kereszt teljes felújításra szorul, amelynek során a szobor hiányzó részei pótlandók, a felületek tisztítandók, illetve teljes festés és impregnálás szükséges. Célszerű lenne a fészület környezetének rendezése is. |

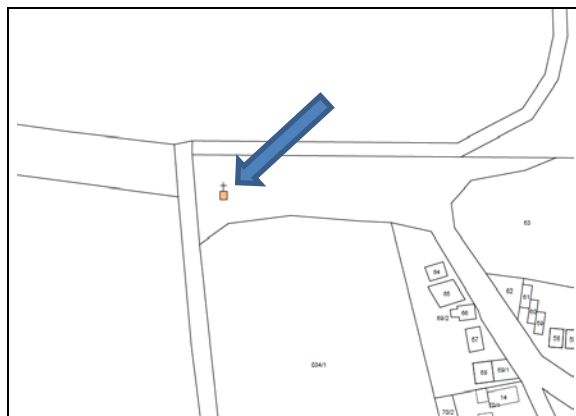
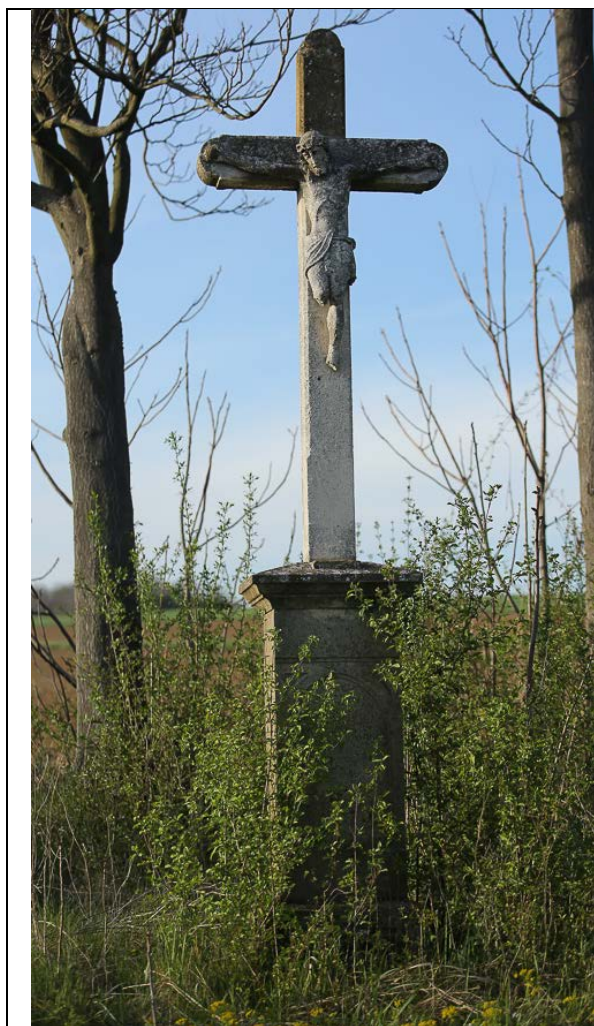
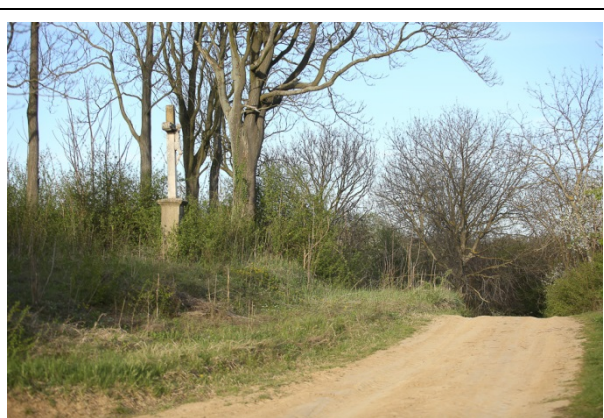
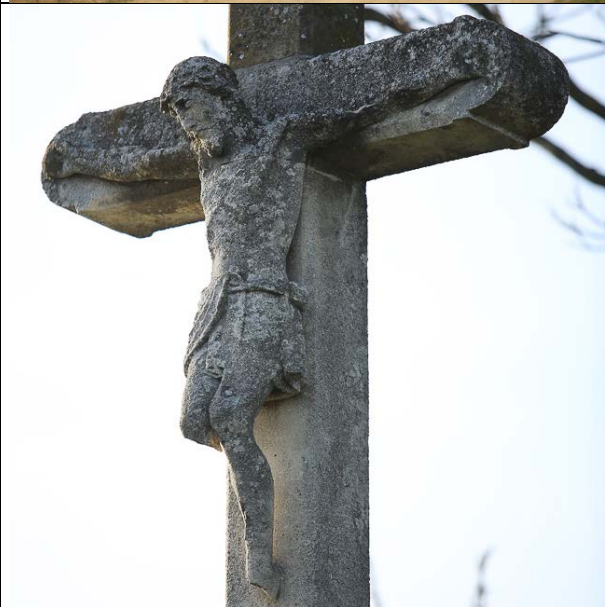
| <b>HV-32</b> | |

| <b>VÉDENDŐ ÉRTÉKEK</b> | <b>KORREKCIÓS JAVASLATOK</b> |
|---|---|
| A kereszt egésze. | A kereszt teljes felújításra szorul, amelynek során a szobor hiányzó részei pótlandók, a felületek tisztítandók, illetve teljes festés és impregnálás szükséges. |

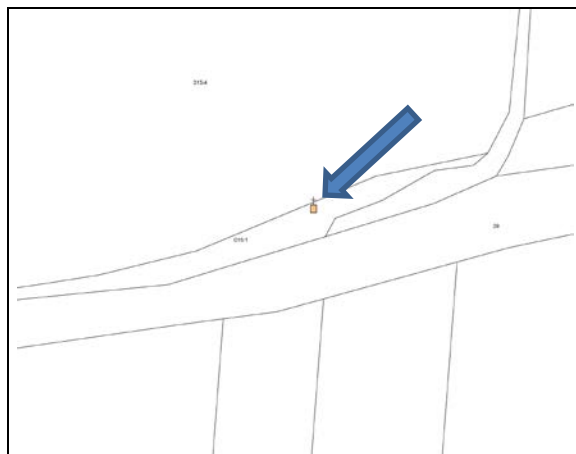
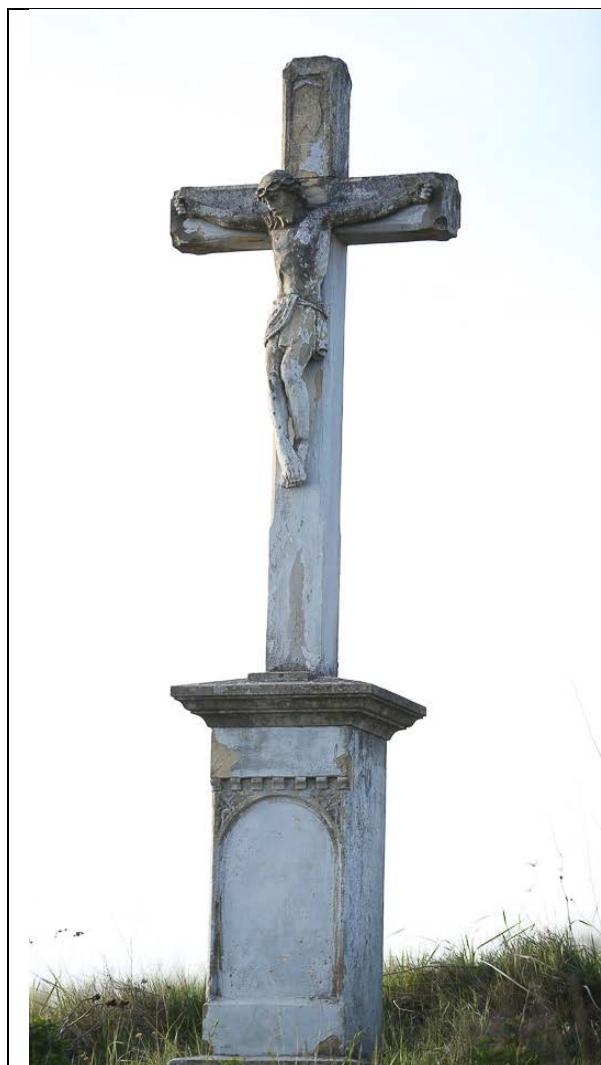
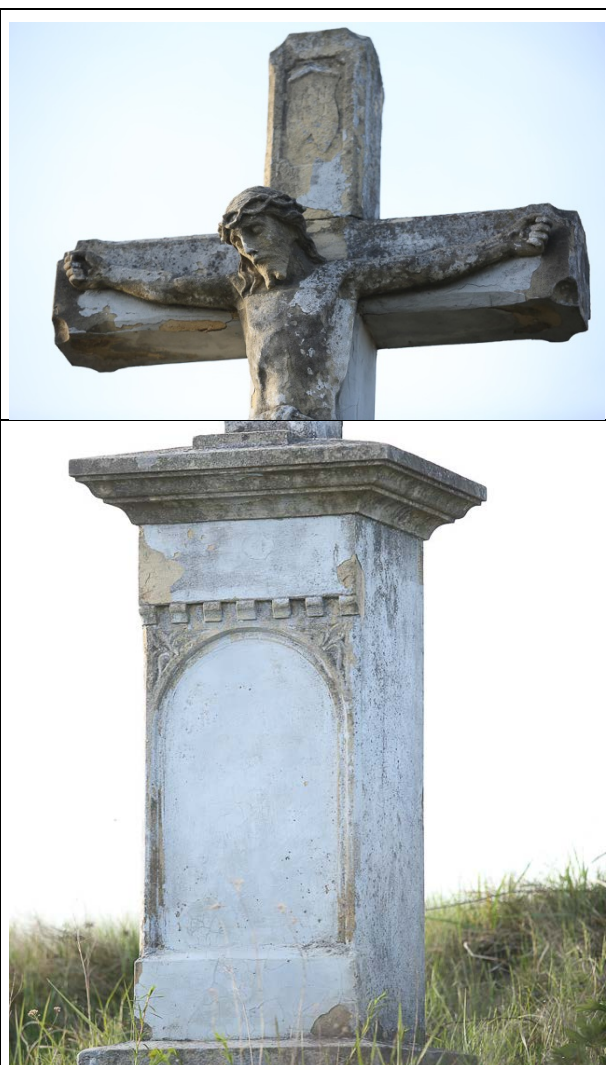
| <b>HV-33</b> |

| A kereszt egésze. | A kereszt, hiánytalan, de általános felújításra szorul, amelynek során a felületek tisztítandók, illetve teljes festés és impregnálás szükséges. |

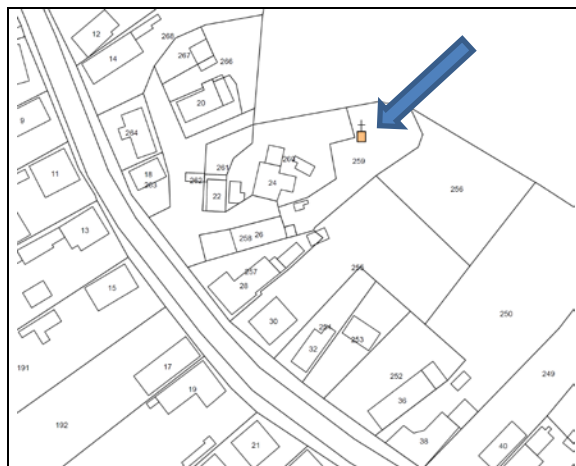
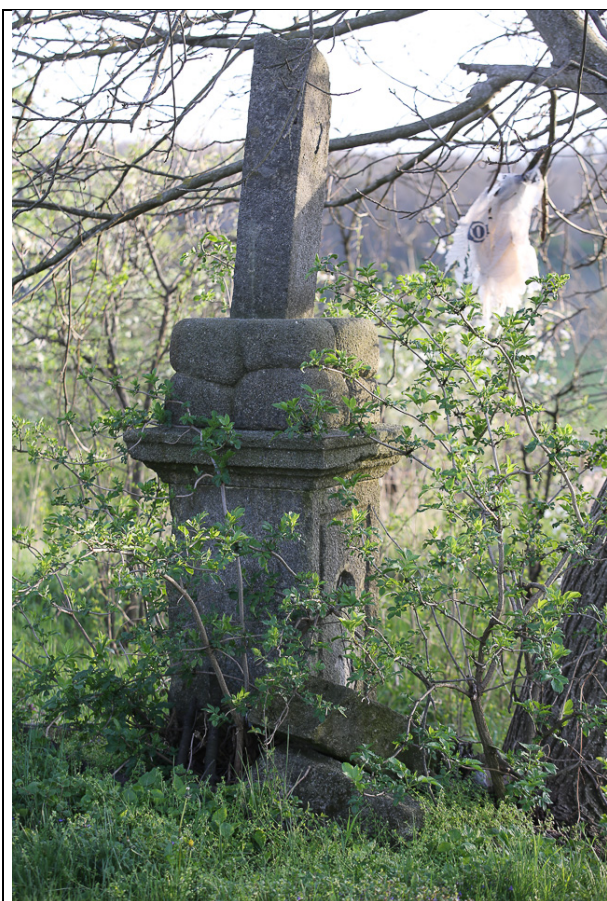
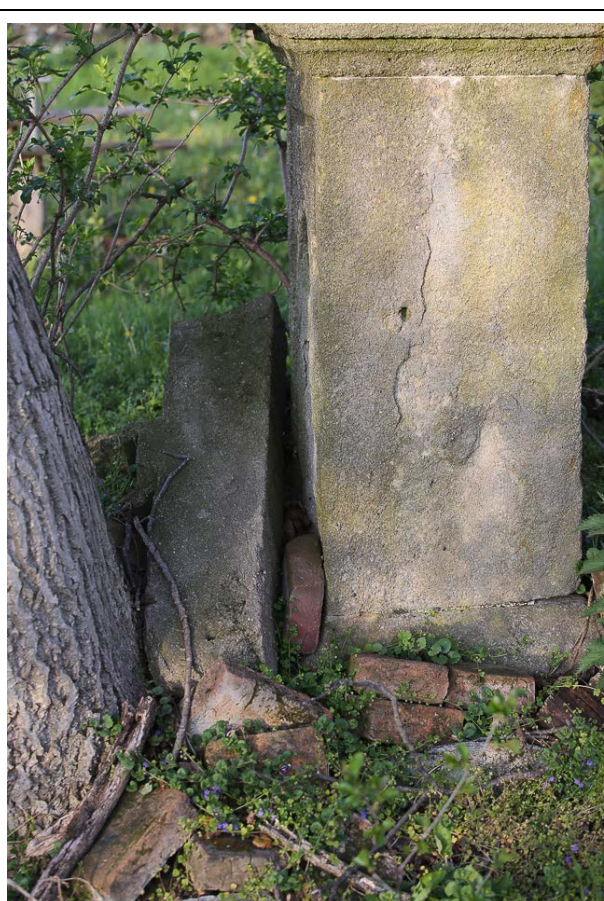
| <b>HV-34</b> |

| <b>VÉDENDŐ ÉRTÉKEK</b> | <b>KORREKCIÓS JAVASLATOK</b> |
|---|---|
| A kereszt egésze. | A kereszt összetört a posztamens mellett fekszenek a darabjai. Mivel kialakítása eltér a településen látható többi keresztől, ezért sürgős megmentése indokolt, teljes helyreállítása nem halasztható tovább. |

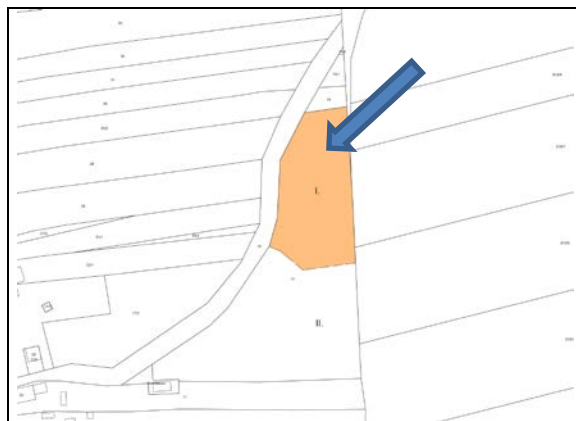
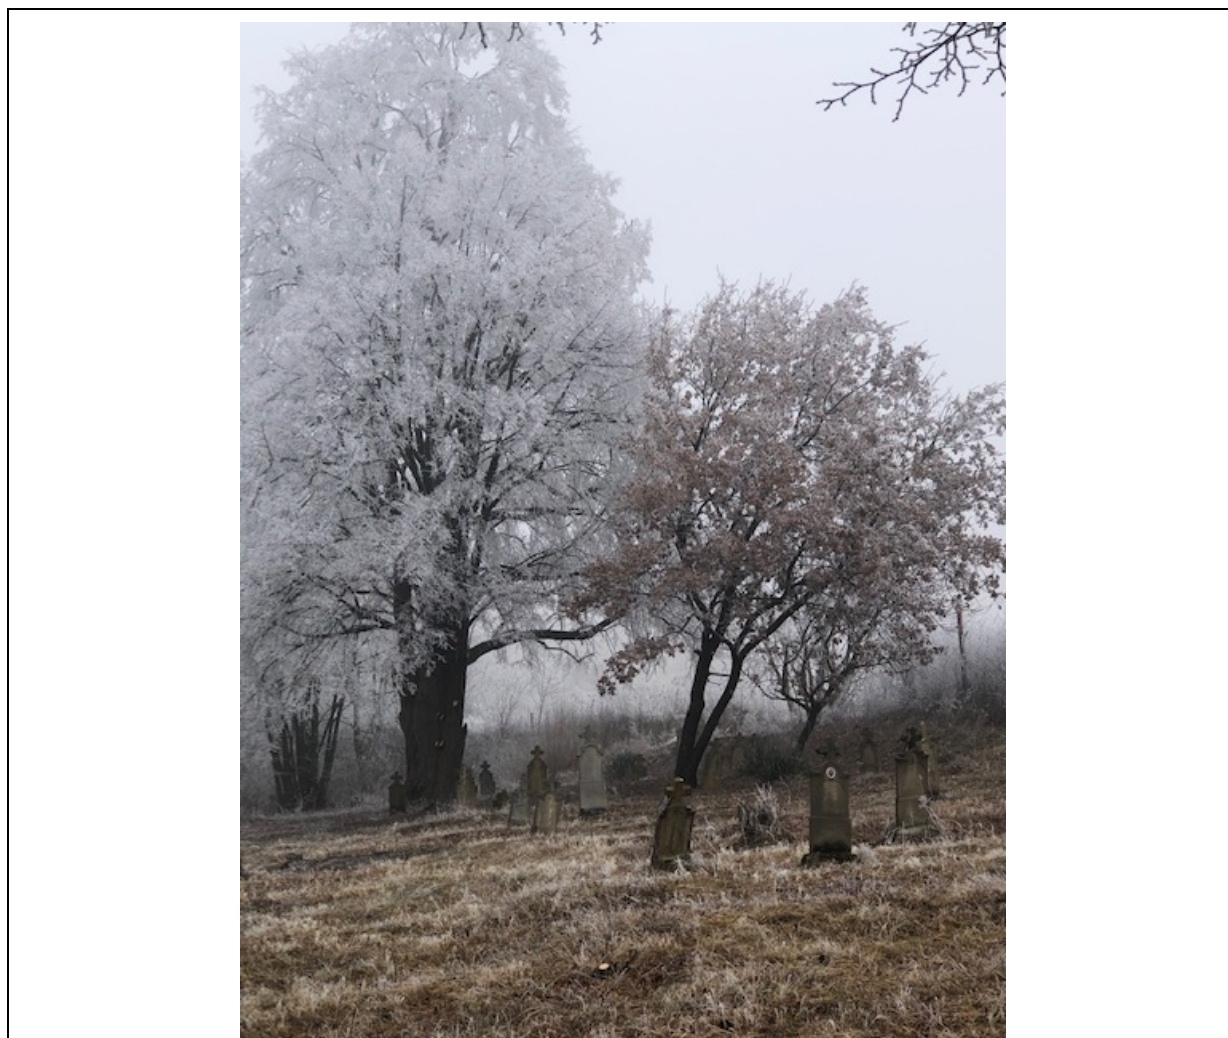
| <b>HV-35</b> | |

| VÉDENDŐ ÉRTÉKEK | KORREKCIÓS JAVASLATOK |
|---|---|
| Az I. sz. alrészleten található sírkert egésze, benne a településtörténeti szempontból is értékes síremlékekkel. | A síremlékek tisztítása, helyreállítása, felületkezelése az építőanyagnak megfelelően, a növényzet rendezése és sétautak kialakítása jelentősen hozzájárulna településtörténeti értéket hordozó sírkert fennmaradásához. |

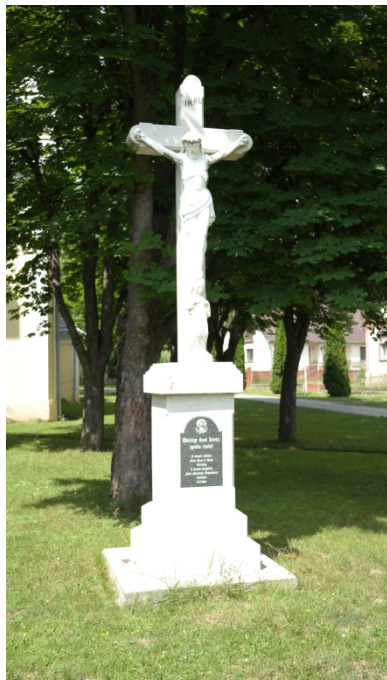
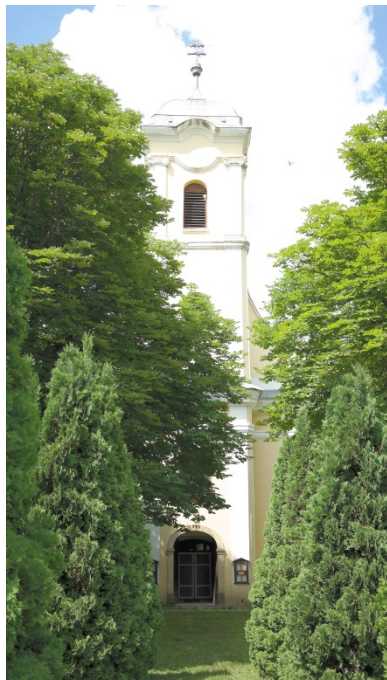
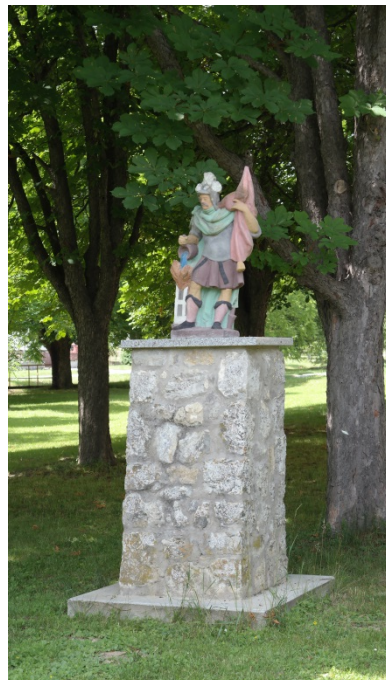
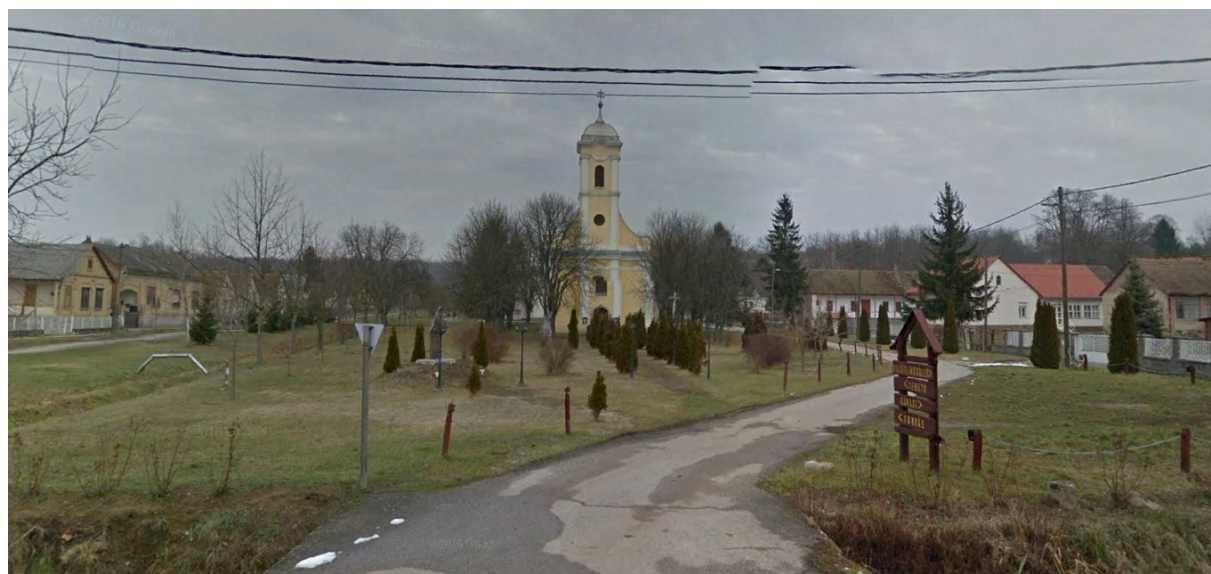
| <b>HVT-01</b> |

| <b>VÉDENDŐ ÉRTÉKEK</b> | <b>KORREKCIÓS JAVASLATOK</b> |
|---|---|
| A lehatárolt terület szobrai és növényállománya. | Beavatkozásra nincs szükség, az egész park, benne a szobrokkal kiváló állapotban van. |
