# SZALATNAK KÖZSÉG ÉRTÉKLELTÁRA

KÉSZÍTETTE: HAJDU CSABA TELEPÜLÉSI FŐÉPÍTÉSZ, OKLEVELES TELEPÜLÉSTERVEZŐ  
TT-02-1503

# **HELYI VÉDETTSÉGRE JAVASOLT ÉPÍTMÉNYEK**

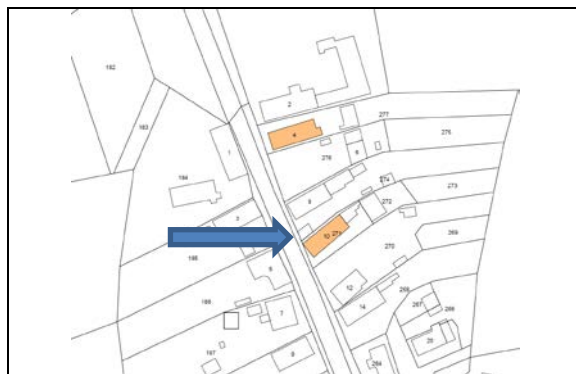
| <b>HV-04</b> |

| <b>VÉDENDŐ ÉRTÉKEK</b> | <b>KORREKCIÓS JAVASLATOK</b> |
|---|---|
| <p>A lakóépület tömege, tornácos rendje, nyílásrendje, tornácoszlopai és az építéskori nyílászárói.</p> <p>A lakóépület mögött keresztben elhelyezett csűr tömege, nyílásrendje és építéskori nyílászárói.</p> | <p>Az épületek jó állapotban vannak nemrég lettek felújítva. Az utcai homlokzaton az ablakokat az udvari homlokzaton még megtalálható eredeti ablakokhoz hasonlókra szükséges cserélni. A homlokzaton látható gázmérő dobozát át kell helyezni.</p> <p>A lakóépület egységes színezése javasolt a többi épülethez hasonló fehér színrel.</p> |

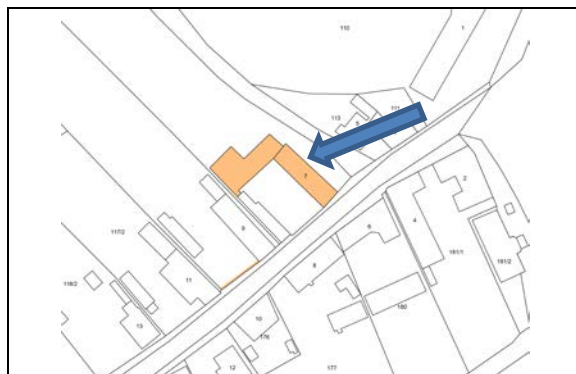
| <b>HV-06</b> |

| <b>VÉDENDŐ ÉRTÉKEK</b> | <b>KORREKCIÓS JAVASLATOK</b> |
|---|---|
| <p>A lakóépület tömege, tornácos rendje, nyílásrendje, tornácoszlopai, az építéskori nyílászárói és vakolatdíszei, díszes bádogos szerkezetei.</p> <p>A gazdasági épület tömege, tornácos rendje, nyílásrendje, az építéskori nyílászárói és téglarchitektúrás homlokzata.</p> | <p>A lakóépületen csak kisebb karbantartási munkákat kell elvégezni. Az utcai homlokzatról az antennát el kell távolítani.</p> <p>A csűr tetőszerkezete felújításra szorul.</p> |

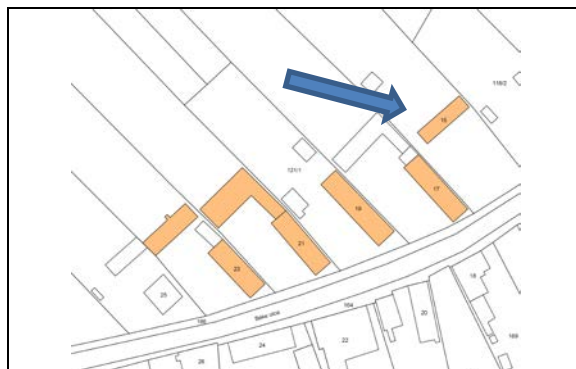
| <b>HV-08</b> |

| <b>VÉDENDŐ ÉRTÉKEK</b> | <b>KORREKCIÓS JAVASLATOK</b> |
|---|---|
| Az épület tömege, nyílásrendje, téglarchitektúrák homlokzat díszítése, építéskori nyílászárói. | Általános felújítás és új funkció szükséges az épület számára. |

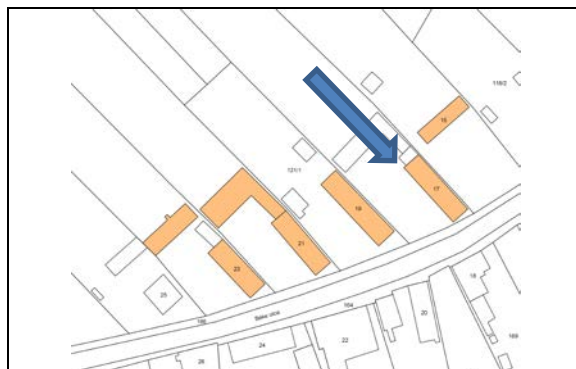
| <b>HV-09</b> |

| <b>VÉDENDŐ ÉRTÉKEK</b> | <b>KORREKCIÓS JAVASLATOK</b> |
|---|---|
| A lakóépület tömege, nyílásrendje, tornácos rendje, tornácoszlopai, építéskori nyílászárói. | Általános felújításra szorul, amelynek keretében az épülethez illő simított vakolat és egységes világos színezés készítenőd. |

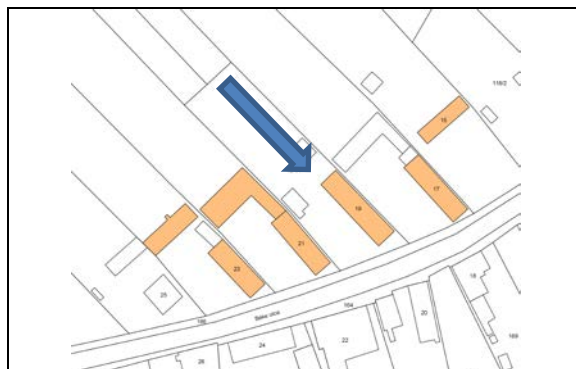
| <b>HV-10</b> |

| <b>VÉDENDŐ ÉRTÉKEK</b> | <b>KORREKCIÓS JAVASLATOK</b> |
|---|---|
| A lakóépület tömege, nyílásrendje, tornácos rendje, utcai homlokzatának téglarchitektúrás díszei, építéskori nyílászárói, tornácoszlopai. | A gazdátlanak tűnő épület általános felújításra szorul.<br>Az elbontott kerítés pótlendő a településen fellelhető minták alkalmazásával. |

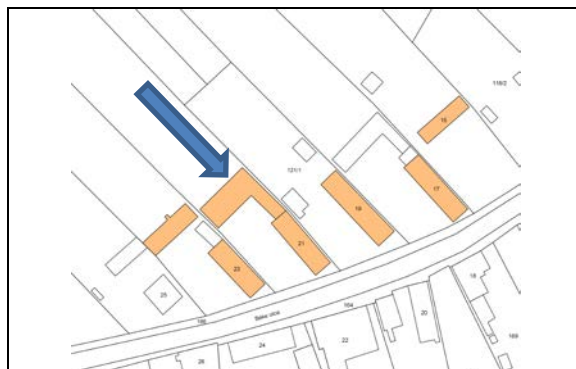
| <b>HV-11</b> |

| <b>VÉDENDŐ ÉRTÉKEK</b> | <b>KORREKCIÓS JAVASLATOK</b> |
|---|---|
| <p>A lakóépület tömege, nyílásrendje, építéskori nyílászárói.</p> <p>A gazdasági épület tömege, nyílásrendje, tornácos rendje, építéskori nyílászárói, tornácoszlopai, téglarchitektúras homlokzata.</p> | <p>Az elhagyott épület felújításra szorul, amelynek során a homlokzatok simított vakolattal helyreállítandók, az utcai homlokzaton a településre jellemző megjelenésű osztott ablakok beépítése szükséges, valamint a redőnyök eltávolítása is szükséges. Az elbontott kerítés pótlandó a településen fellelhető minták alkalmazásával.</p> |

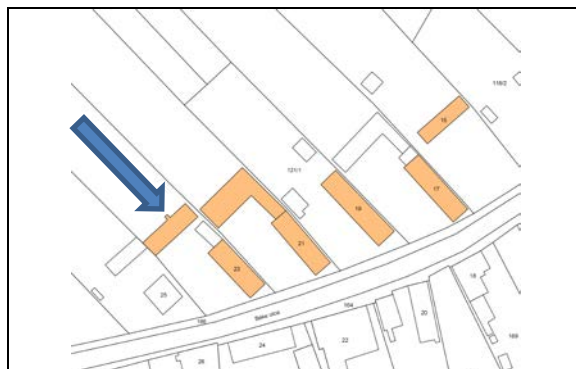
| <b>HV-12</b> |

| <b>VÉDENDŐ ÉRTÉKEK</b> | <b>KORREKCIÓS JAVASLATOK</b> |
|---|---|
| <p>A lakóépület tömege, nyílásrendje, tornácos rendje, építéskori nyílászárói, tornácoszlopai.</p> <p>A gazdasági épület tömege, nyílásrendje, tornácos rendje, építéskori nyílászárói, tornácoszlopai, téglarchitektúrás homlokzata.</p> | <p>Az épületegyüttes jó állapotban van, beavatkozás nem szükséges.</p> |

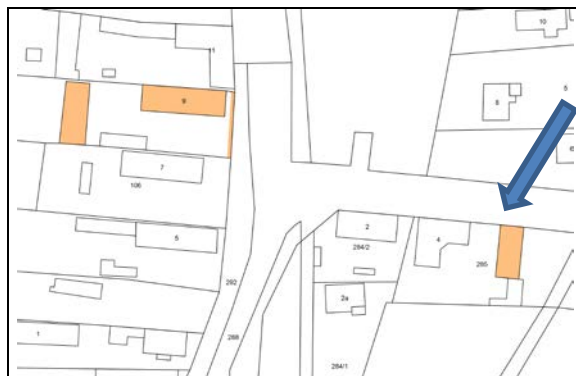
| <b>HV-17</b> |

| <b>VÉDENDŐ ÉRTÉKEK</b> | <b>KORREKCIÓS JAVASLATOK</b> |
|---|---|
| A gazdasági épület tömege, nyílásrendje, tornácos rendje, udvari homlokzatának téglarchitektúrája, építéskori nyílászárói, tornácoszlopai. | Az épület általános felújításra szorul. |

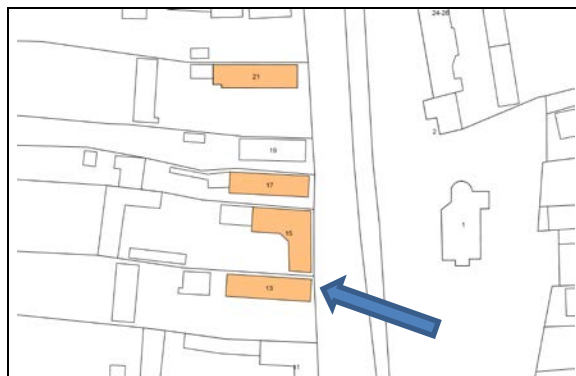
| <b>HV-19</b> | |

| <b>VÉDENDŐ ÉRTÉKEK</b> | <b>KORREKCIÓS JAVASLATOK</b> |
|---|---|
| A lakóépület tömege, nyílásrendje, tornácos rendje, utcai homlokzatának téglarchitektúrája, építéskori nyílászárói, tornácoszlopai. | Az épület látszólag jó általános állapotban van, de a falakon található repedések statikai problémára utalnak, amely sürgős elhárítást igényel az épület megmentése érdekében. Szükséges az utcai ablakok helyreállítása a redőnyök eltávolításával. |

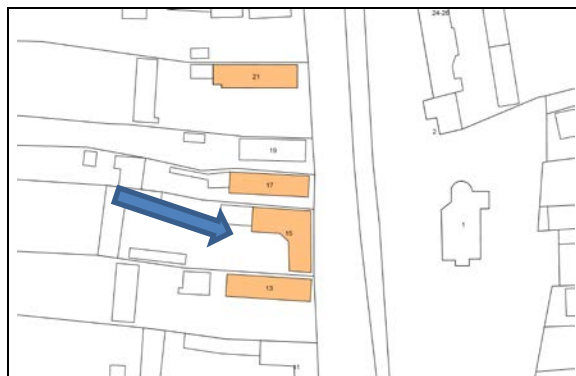
| <b>HV-20</b> | |

| <b>VÉDENDŐ ÉRTÉKEK</b> | <b>KORREKCIÓS JAVASLATOK</b> |
|---|---|
| A lakóépület tömege, nyílásrendje, utcai homlokzatának téglarchitektúrája. | <p>Az épület elfogadható állapotban van, de a lábazata erősen felázott, ezért legalább szárítóvakolattal történő helyreállítása fontos, mielőtt a védett falburkolat károsodik. Amennyiben a lábazati fal szerkezete lehetővé teszi, utólagos szigetelést is célszerű beépíteni. A megfáradt redőnyöket az eredetihez hasonló színben szükséges megújítani, az ablakok cseréje esetén az eredetivel azonos megjelenésű korszerű fa anyagú ablakok építendőek be.</p> <p>Az azbeszt tartalmú síkpala hagyományos égetett cserép anyagú és színű cserépre cserélendő.</p> |

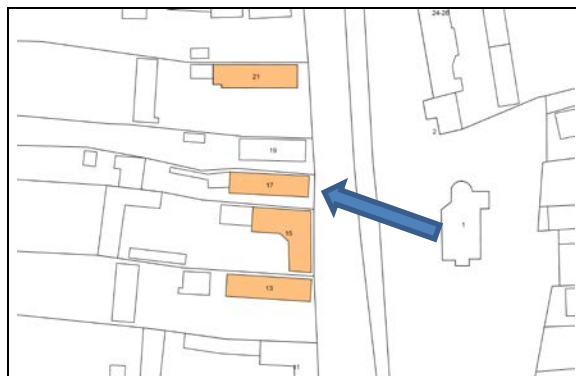
| <b>HV-21</b> | |

| <b>VÉDENDŐ ÉRTÉKEK</b> | <b>KORREKCIÓS JAVASLATOK</b> |
|---|---|
| A lakóépület tömege, nyílásrendje, tornácos rendje, építéskori nyílászárói, tornácoszlopai, díszes bádogos szerkezetei. | Az épület felújításra szorul, elsősorban a nyílászáróit és az utcai homlokzatot tekintve. Mivel a kőporos vakolat már jelentős részen amúgy is lepergett, javasolt szárítóvakolattal simított felületet kialakítani és egységesen színezni az épületet. |

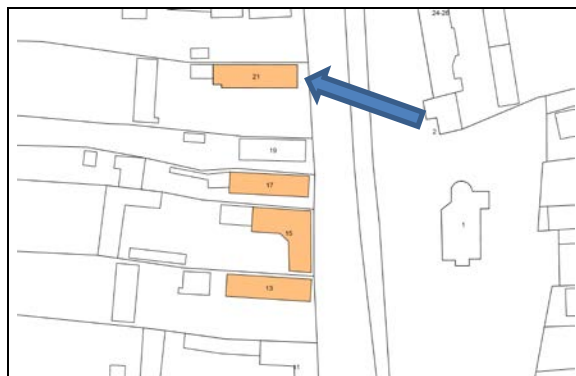
| <b>HV-22</b> | |

| <b>VÉDENDŐ ÉRTÉKEK</b> | <b>KORREKCIÓS JAVASLATOK</b> |
|---|---|
| A lakóépület tömege, nyílásrendje, tornácos rendje, utcai homlokzatának vakolatdíszei, építéskori nyílászárói, tornácoszlopai. | Az épület általános felújításra szorul. Díszes utcai homlokzata, amelynek kialakítása egykor jellemző lehetett a településen mindenképp sürgősen felújítandó. Megőrzendők és felújítandók az építéskori nyílászárók is amelyek még hiánytalanoknak tűnnek. |

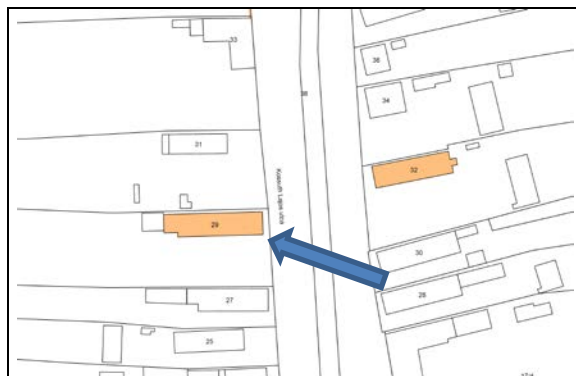
| <b>HV-23</b> |

| <b>VÉDENDŐ ÉRTÉKEK</b> | <b>KORREKCIÓS JAVASLATOK</b> |
|---|---|
| A lakóépület tömege, nyílásrendje, tornácos rendje, építéskori nyílászárói, tornácoszlopai. | A lakóépület jó állapotban, beavatkozást nem igényel. |

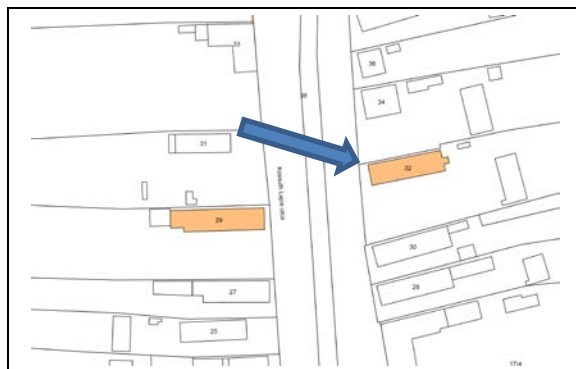
| <b>HV-24</b> |

| <b>VÉDENDŐ ÉRTÉKEK</b> | <b>KORREKCIÓS JAVASLATOK</b> |
|---|---|
| A lakóépület tömege, nyílásrendje, tornácos rendje, utcai homlokzatának domborműve, építéskori nyílászárói, tornácoszlopai. | Az épület jó állapotban van, sürgős beavatkozást nem igényel. |

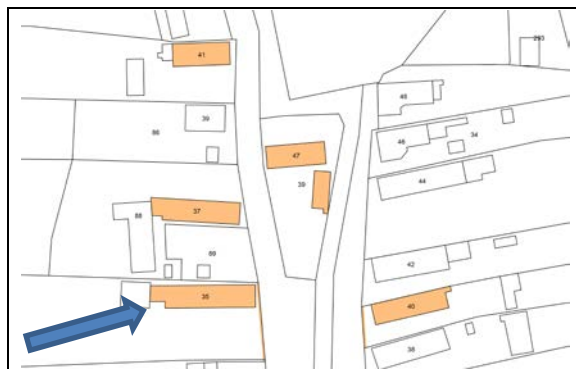
| <b>HV-25</b> |

| <b>VÉDENDŐ ÉRTÉKEK</b> | <b>KORREKCIÓS JAVASLATOK</b> |
|---|---|
| <p>A lakóépület tömege, nyílásrendje, tornácos rendje, utcai homlokzatának vakolatdíszei, építéskori nyílászárói, tornácoszlopai, díszes bádogos szerkezetei.</p> <p>A kovácsoltvas utcai kerítés.</p> | <p>A rendkívül értékes épület sürgős felújításra szorul, amelynek során a homlokzati díszítés fragmentumai alapján helyreállítanók a homlokzatok simított vakolattal, az utcai homlokzaton még fellelhető eredeti színezéssel. Szükséges megmenteni az építéskori nyílászárókat, díszített bádogos szerkezeteket. Az elbontott kerítés pótlandó a településen fellelhető minták alkalmazásával.</p> |

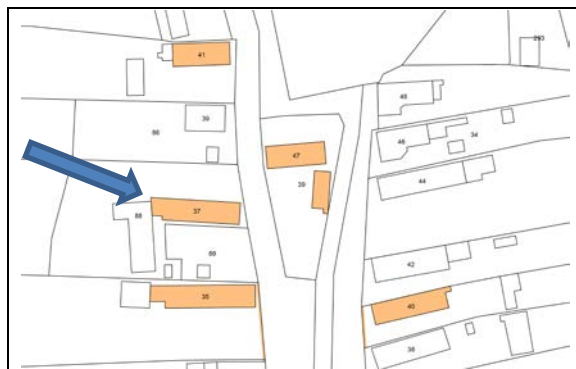
| <b>HV-26</b> |

| <b>VÉDENDŐ ÉRTÉKEK</b> | <b>KORREKCIÓS JAVASLATOK</b> |
|---|---|
| A lakóépület tömege, nyílásrendje, tornácos rendje, utcai homlokzatának vakolatdíszei, építéskori nyílászárói, tornácoszlopai. | Az épület sürgős felújításra szorul, elsősorban az utcai homlokzata van rossz állapotban. Eltávolítandók a műanyag redőnyök és az általuk eltakart, vélhetően nem eredeti ablakok is. Az udvari homlokzaton még meglévő eredeti ablakok mintájára kell új ablakokat és zsalugátereket beépíteni. |

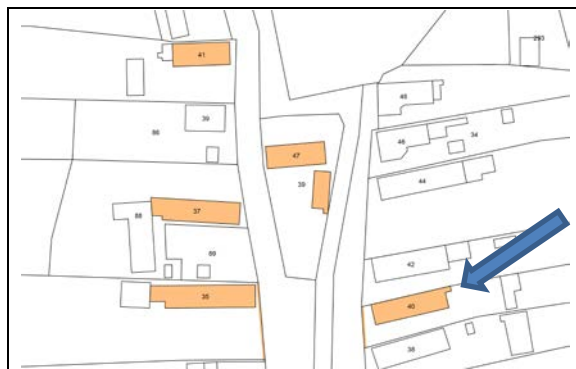
| <b>HV-27</b> |

| <b>VÉDENDŐ ÉRTÉKEK</b> | <b>KORREKCIÓS JAVASLATOK</b> |
|---|---|
| A lakóépület tömege, nyílásrendje, tornácos rendje, utcai homlokzatának téglarchitektúrák díszítése, építéskori nyílászárói, tornácoszlopai.<br>A kovácsoltvas utcai kerítés. | Az épület elfogadható állapotban van, bár a tetőszerkezete felújításra szorul. Az utcai redőnyök is beavatkozást, felújítást igényelnek a kerítéssel együtt. |

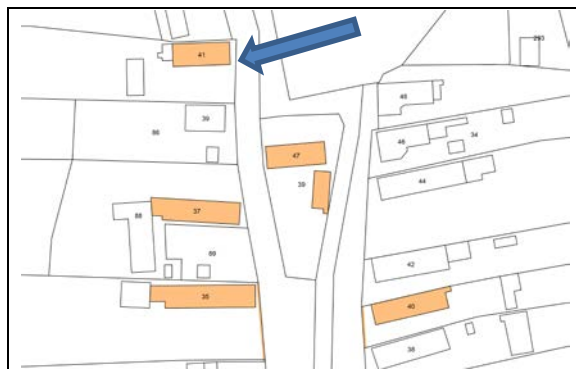
| <b>HV-28</b> |

| <b>VÉDENDŐ ÉRTÉKEK</b> | <b>KORREKCIÓS JAVASLATOK</b> |
|---|---|
| A lakóépület tömege, nyílásrendje, tornácos rendje, utcai homlokzatának vakolatdíszei, építéskori nyílászárói, tornácoszlopai. | Az épület általános felújításra szorul. |

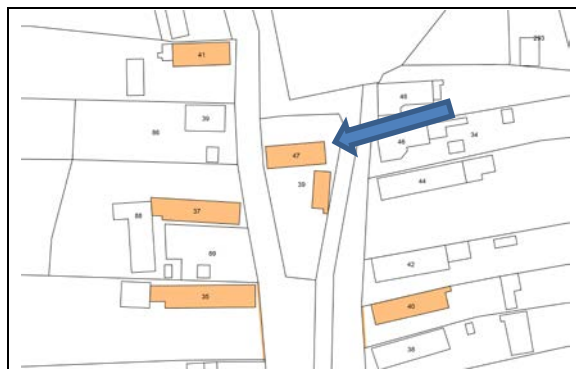
| <b>HV-29</b> |

| <b>VÉDENDŐ ÉRTÉKEK</b> | <b>KORREKCIÓS JAVASLATOK</b> |
|---|---|
| A lakóépület tömege, nyílásrendje, tornácos rendje, utcai homlokzatának vakolatdíszei, építéskori nyílászárói, tornácoszlopai.<br>A gazdasági épület tömege, nyílásrendje, tornácos rendje, építéskori nyílászárói, tornácoszlopai. | Az épület kiváló állapotban van. A gazdasági épület állapota is megfelelő. Szükséges lenne egy korban és a települési hagyományoknak megfelelő kerítést építeni. |

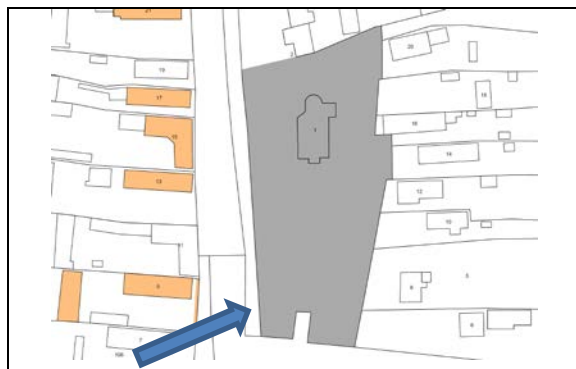
| <b>VÉDENDŐ ÉRTÉKEK</b> | <b>KORREKCIÓS JAVASLATOK</b> |
|---|---|
| A lehatárolt terület szobrai és növényállománya. | Beavatkozásra nincs szükség, az egész park, benne a szobrokkal kiváló állapotban van. |
